Fehlerbehebung beim Display des 8821 IP-Telefons "MIC Not Installed" (MIC nicht installiert) - Behoben

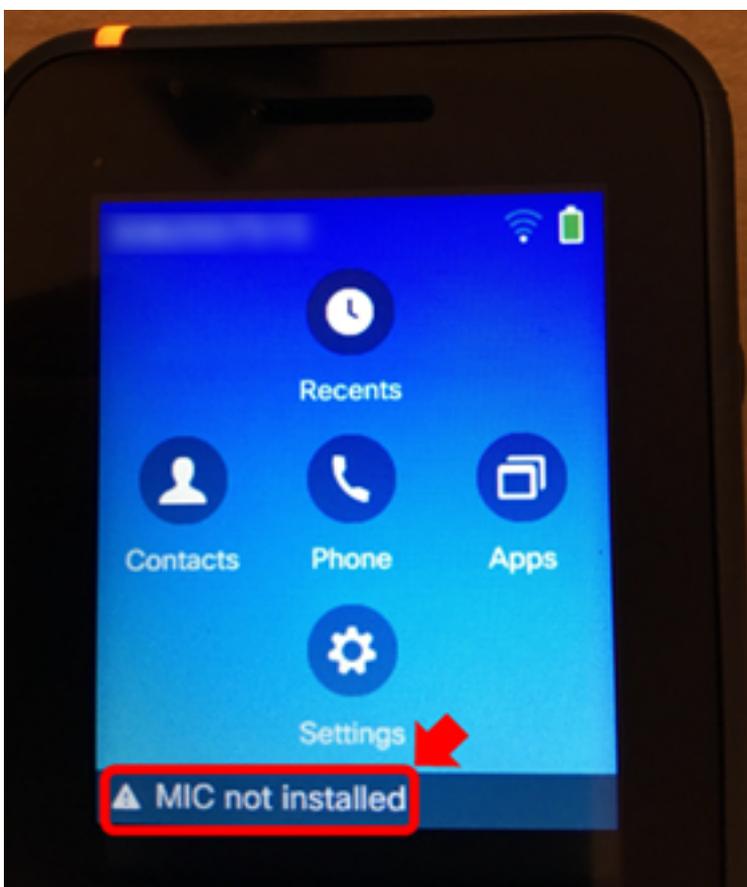
Dieses Dokument beschreibt die Richtlinien zur Fehlerbehebung für das Cisco Wireless 8821 IP-Telefon, wenn die Fehlermeldung "MIC not installed" auf dem Bildschirm angezeigt wird, die durch den Fehler [CSCvc65418](#) verursacht wurde, der durch Behebung von [CSCve444112](#).

Überprüfen Sie, ob das Telefon die Fehlermeldung "MIC not installed" auf dem Bildschirm anzeigt, wie im Bild gezeigt:

Falls für die Wireless-Authentifizierung oder das SCEP nicht erforderlich, kann das MIC durch LSC (Locally Significant Certificate) ersetzt werden, indem die CUCM Certificate Authority Proxy Function (CAPF) verwendet wird, damit das Telefon normal funktioniert. [Installieren Sie ein LSC auf dem Telefon](#), sobald die Fehlermeldung bestätigt wurde, und testen Sie es erneut. **Stellen Sie sicher, dass für den Authentifizierungsmodus "By Null String" oder "By Authentication String" ausgewählt ist**, damit das LSC erfolgreich installiert werden kann, obwohl kein MIC vorhanden ist.

Aktualisieren Sie alle Cisco 8821-Telefone so schnell wie möglich auf 11.0(3)SR3.2 oder höher, da das Problem ab dieser Version behoben wurde. Bei Geräten, die diese Fehlermeldung bereits angezeigt haben, wird das MIC durch ein Upgrade nicht wiederhergestellt. Der Code, der die Fix für [CSCvc65418](#) enthält (aufgelöst durch die Korrektur von [CSCve4412](#)) verhindert, dass das MIC von vornherein verschwinden kann.
