M.2 Firmware-Upgrade mit Host-Upgrade-Utility

In diesem Dokument wird beschrieben, wie Sie ein Firmware-Upgrade für das M.2-Laufwerk durchführen, wenn die Firmware des M.2-Laufwerks im Unified Computing System Manager (UCSM) bei der Aktivierung nicht mehr reagiert. Dieses Problem tritt auf, wenn das kombinierte UCS- und HyperFlex (HX)-Upgrade von HX Connect aus durchgeführt wird und nur in Szenarien, in denen das M.2-Laufwerk, auf dem die Firmware ausgeführt wird, D0MU049 ist und auf die Firmware D0MH072 aktualisiert wird.

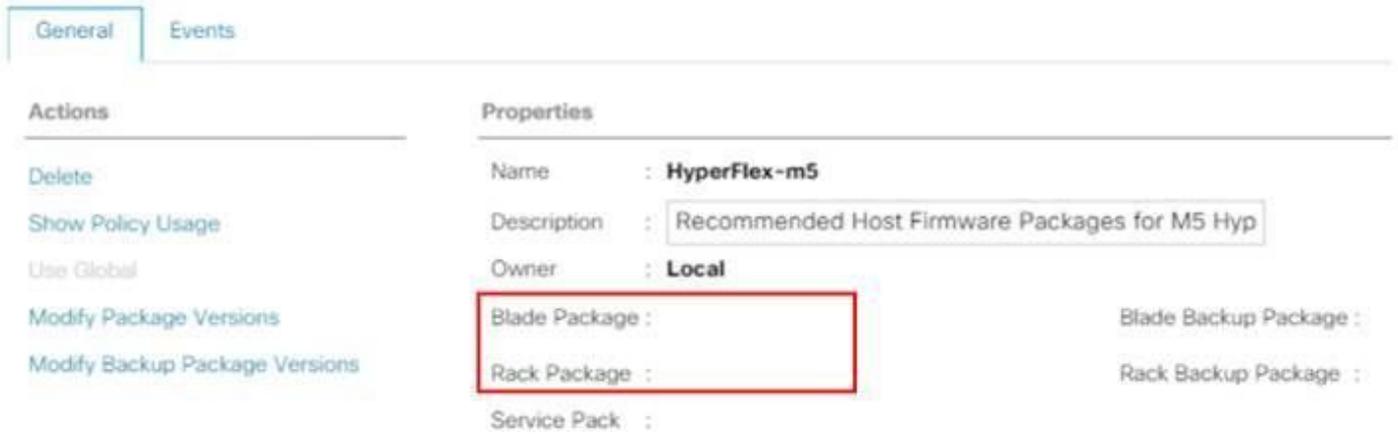
Wenn Sie die Host-Firmware-Richtlinie nicht auf **"Not Set"** (Nicht festgelegt) setzen, wird das System die Laufwerke erneut auf die Version D0MU049 pro Host-Firmware-Richtlinie herabstufen, wie im Bild gezeigt.

Schritt 2: Stellen Sie vor dem Laden der HUU sicher, dass für das Serviceprofil eine Host-Firmware-Richtlinie auf **"Nicht festgelegt"** festgelegt ist. Dieser Schritt ist wichtig, um Konflikte zwischen Serviceprofil und tatsächlicher Hardware zu vermeiden.
