# Konfigurieren von OXC-Endgeräten (Optical Cross Connects) in COSM

In diesem Dokument wird das Verfahren zum Bearbeiten von OXC (Optical Cross Connects) im COSM (Cisco Optical Site Manager) auf dem NCS1010 beschrieben.

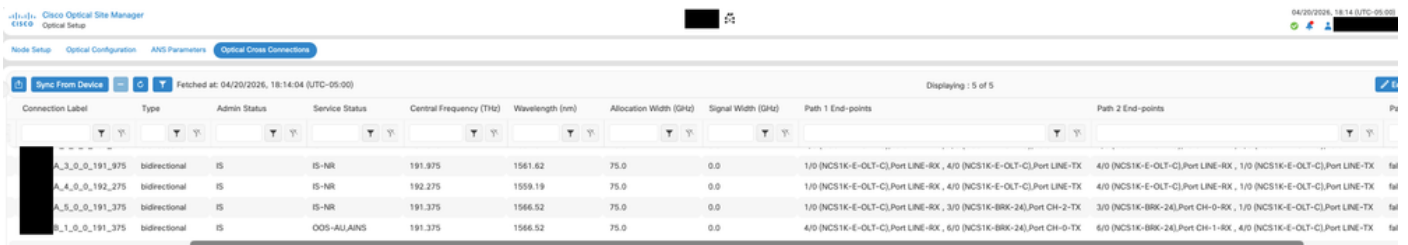
Optische Querverbindungen in COSM

Bei Verwendung eines BRK-24-Geräts kann ein Cross-Connect-Switch fälschlicherweise den Servicestatus OOS-AU,AINS anzeigen, was "Out of Service" (Ausgeschaltet) und "Autonomous, Automatic In-Service" (Automatisch im Dienst) bedeutet. Der Datenverkehr läuft normal weiter. Der Kanal zeigt ansonsten betriebsbereit an und es werden keine Alarme ausgelöst.
