Fehlerbehebung bei zertifiziertem Authentifizierungsfehler des Access Points über FTD

Problem

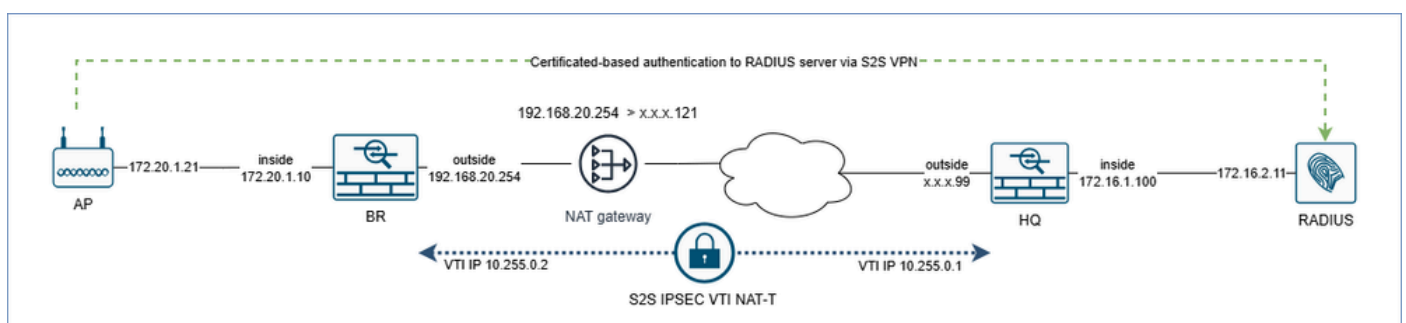
Topologie

Wichtige Punkte zur Topologie:

- Auf Netzwerkebene befindet sich der Access Point im Subnetz der Firewall innerhalb der BR-Schnittstelle (Außenstelle).
- Der Router als NAT-Gateway übersetzt die IP-Adresse der externen BR-Firewall-Schnittstelle in eine öffentliche Adresse x.x.x.121. Dies bedeutet, dass die BR-Firewall mindestens einen Hop von der Firewall im Hauptsitz entfernt ist.
- Die Verbindung der Firewalls von Hauptsitz und BR erfolgt über Site-to-Site Virtual Private Networks (S2S VPN) unter Verwendung von IPsec (Internet Protocol Security) mit Encapsulating Security Payload (ESP) und VTI (Virtual Tunnel Interface) über NAT.
- Auf Netzwerkebene befindet sich der RADIUS-Server im Subnetz der Firewall im Hauptsitz.
