Fehlerbehebung: FTD kann trotz eines ARP-Eintrags keinen Ping an das Upstream-Gerät senden

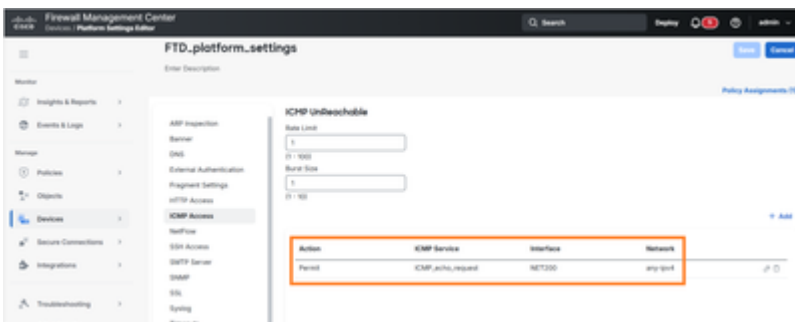
Suchen Sie die ICMP-Regel in den Plattformeinstellungen, die so konfiguriert ist, dass Ping-Verkehr abgelehnt wird.

In diesem Beispiel erlaubt die ICMP-Regel nur die Annahme von ICMP-Echo-Anfragen durch die FTD-Schnittstelle.

Die Ursache dieses Problems war eine in den Plattformeinstellungen konfigurierte ICMP-Regel, die explizit ICMP-Echoantwortverkehr verweigerte. Während die Firewall die richtige Layer-2-Anbindung aufrecht erhielt (was durch die sichtbaren ARP-Einträge belegt wird), blockierte die ICMP-Regel auf Plattformebene ICMP-Echo-Antwortpakete für Layer 3 und verhinderte so erfolgreiche Ping-Vorgänge an die Upstream-IP-Adresse. Diese Art der Konfiguration kann auftreten, wenn Sicherheitsrichtlinien implementiert werden, um den ICMP-Datenverkehr einzuschränken, sie kann sich jedoch unbeabsichtigt auf das Testen und Überwachen legitimer Netzwerkverbindungen auswirken.

Ändern Sie die festgelegte ICMP-Regel, um Ping-Verkehr zuzulassen, oder entfernen Sie die Blockierungskonfiguration entsprechend den Anforderungen an die Netzwerksicherheit und den betrieblichen Anforderungen.
