Problembehebung bei Fragmentierung: Affecting c9800 Wireless Controller mit Azure

In diesem Dokument wird ein bekanntes Problem mit der Azure-Plattform beschrieben, das zu Paketverlusten aufgrund der fehlerhaften Behandlung von nicht sequenzierten Fragmenten führt.

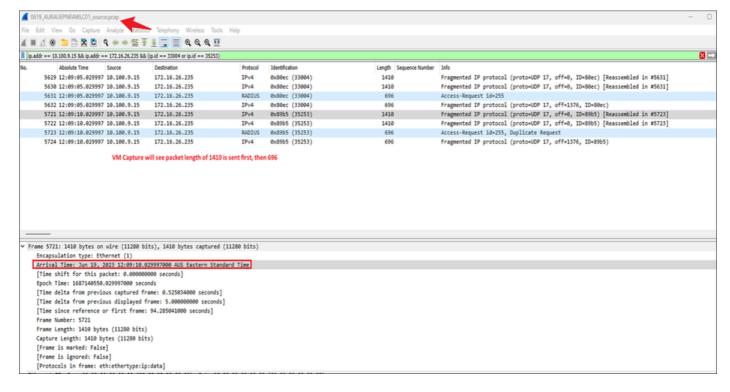
Sequenz fragmentierter Pakete auf WLC

Die Encapsulated Packet Capture (EPC) auf dem Wireless-Controller zeigt die Sequenz an, in der die fragmentierten Pakete vom Wireless-Controller zurückgelassen werden.

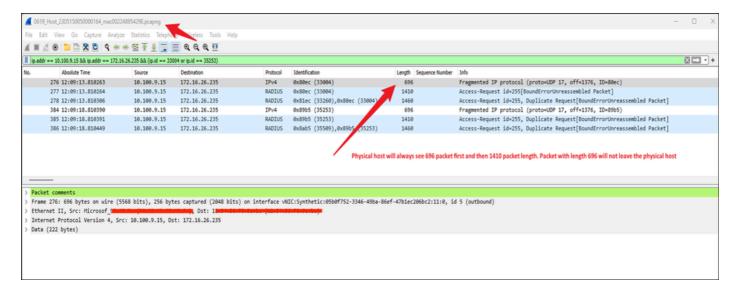
Aufzeichnungen auf Azure End

Auf dem physischen Host kommen die Pakete nicht in der richtigen Reihenfolge an

Da die Pakete in der falschen Reihenfolge ankommen und der physische Knoten so programmiert ist, dass er alle nicht ordnungsgemäßen Frames zurückweist, werden die Pakete sofort verworfen. Durch diese Unterbrechung schlägt der Authentifizierungsprozess fehl, sodass der Client nicht mehr über die Authentifizierungsphase hinaus arbeiten kann.

- Aus der Encapsulated Packet Capture (EPC) des Wireless-Controllers konnten wir feststellen, dass die Pakete in der richtigen Reihenfolge gesendet wurden. Es liegt dann in der Verantwortung des empfangenden Hosts, diese korrekt wieder zusammenzubauen und mit der Verarbeitung fortzufahren, was in diesem Fall nicht auf Azure-Seite geschieht.
- Um das Problem von ungeordneten UDP-Paketen zu beheben, muss die enable-udp-fragmentreordering Option auf Azure aktiviert werden.
- Wenden Sie sich an das Azure-Supportteam, um Unterstützung in dieser Angelegenheit zu erhalten. Microsoft hat dieses Problem erkannt.
