Visualización error no instalado del teléfono del IP del Troubleshooting 8821 “MIC” - solucionado

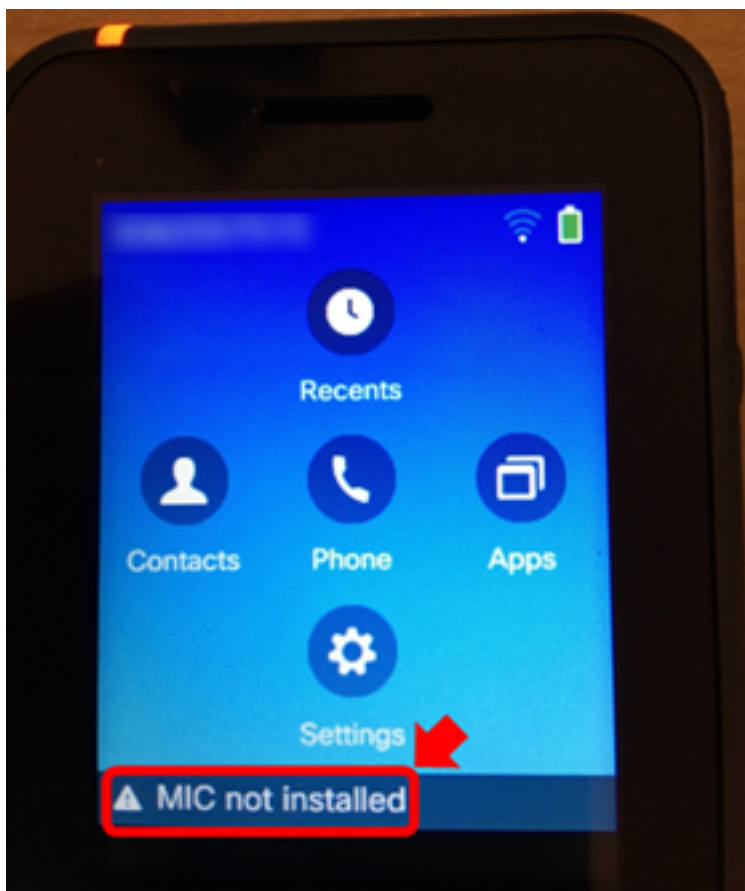
Este documento describe la guía de consulta para resolver problemas el teléfono del IP de la tecnología inalámbrica de Cisco 8821 cuando visualiza el mensaje de error “MIC no instalado” en la pantalla causada por el defecto [CSCvc65418](#) que fue resuelto con el arreglo de [CSCve44412](#).

Verifique que el teléfono visualice el mensaje de error no instalado “MIC” en la pantalla tal y como se muestra en de la imagen:

Si no es requerido para la autenticación o el SCEP inalámbrica, el MIC se puede substituir por localmente - el certificado significativo (LSC) con el uso de la función de proxy del Certificate Authority CUCM (CAPF) así que del teléfono actúa normalmente. [Instale un LSC en el teléfono](#) una vez que se confirma el mensaje de error y pruebe una vez más. **Asegure por la cadena nula o por la cadena de la autenticación** se selecciona para el modo de autenticación para que el LSC sea instalado con éxito a pesar de que el MIC no está presente.

En 11.0(3)SR3.2, el mensaje no instalado "MIC" en la barra de estado se suprime cuando el LSC está instalado en el teléfono. El mensaje se visualiza para los primeros 10 segundos después del poder encendido. Para cargas anteriores, un LSC se puede instalar en el teléfono y la función pero el mensaje no instalado "MIC" continúa siendo visualizado en la barra de estado del teléfono.

Actualice todo el Cisco 8821 teléfonos a 11.0(3)SR3.2 o más arriba cuanto antes, pues el problema se ha reparado de esta versión hacia adelante. Para los dispositivos que han visualizado ya este mensaje de error, una actualización no recuperará el MIC. El código que contiene el arreglo para [CSCvc65418](#) (resuelto con el arreglo de [CSCve44412](#)) previene la desaparición del MIC en el primer lugar.

Para la asistencia adicional o si el MIC se requiere para la autenticación inalámbrica en un teléfono afectado, entre en contacto el [TAC de Cisco](#) para una Autorización de devolución de materiales (RMA).
