Visualización error no instalado del teléfono del IP del Troubleshooting 8821 “MIC” - solucionado

Este documento describe la guía de consulta para resolver problemas el teléfono del IP de la tecnología inalámbrica de Cisco 8821 cuando visualiza el mensaje de error “MIC no instalado” en la pantalla causada por el defecto [CSCvc65418](#) que fue resuelto con el arreglo de [CSCve44412](#).

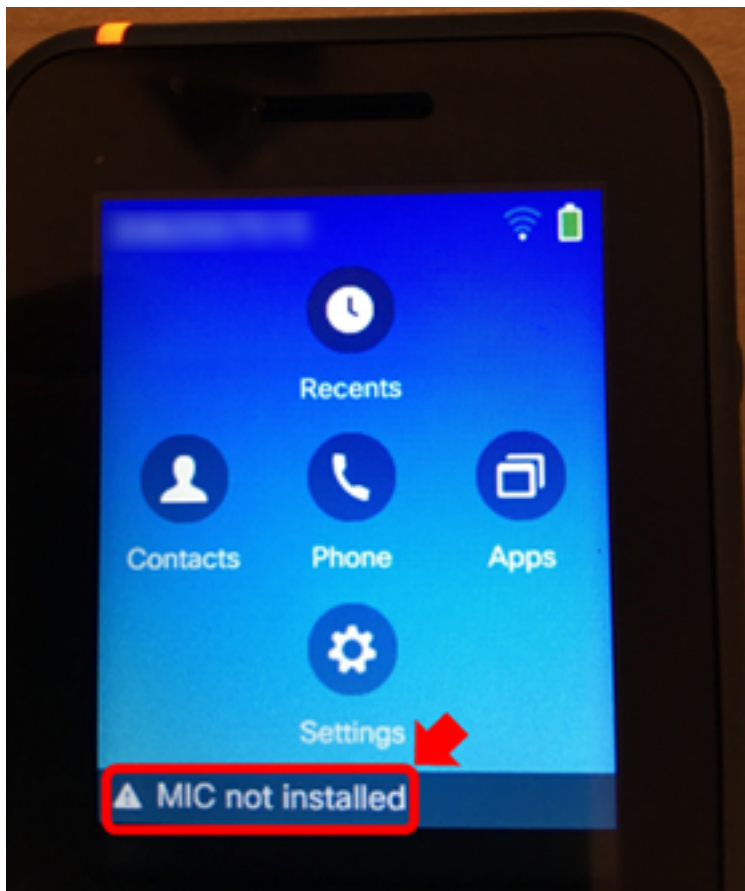
Verifique que el teléfono visualice el mensaje de error no instalado “MIC” en la pantalla tal y como se muestra en de la imagen:

Si no es requerido para la autenticación inalámbrica, el MIC se puede substituir por localmente - el certificado significativo (LSC) con el uso de la función de proxy del Certificate Authority CUCM (CAPF) así que el teléfono actúa normalmente. [Instale un LSC en el teléfono](#) una vez que se confirma el mensaje de error y pruebe una vez más. **Asegure por la cadena nula o por la cadena de la autenticación** se selecciona para el modo de autenticación para que el LSC sea instalado con éxito a pesar de que el MIC no está presente.

Actualice todo el Cisco 8821 teléfonos a 11.0(3)SR3.2 o más arriba cuanto antes, pues el problema se ha reparado de esta versión hacia adelante. Para los dispositivos que han visualizado ya este mensaje de error, una actualización no recuperará el MIC. El código que contiene el arreglo para [CSCvc65418](#) (resuelto con el arreglo de [CSCve44412](#)) previene la desaparición del MIC en el primer lugar.
