Visualización error no instalado del teléfono del IP del Troubleshooting 8821 “MIC” - solucionado

Este documento describe una guía de consulta para resolver problemas el teléfono del IP de la tecnología inalámbrica de Cisco 8821 cuando visualiza el mensaje de error “MIC no instalado” en la pantalla causada por el defecto [CSCvc65418](#) que era fue resuelto con el arreglo de [CSCve44412](#).

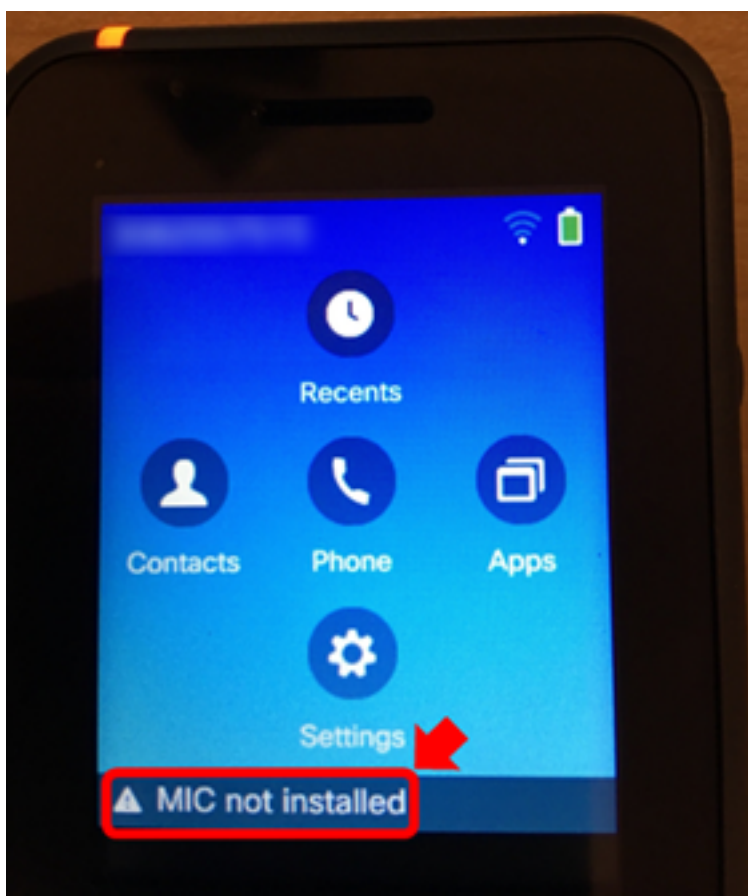
Verifique que el teléfono visualice el mensaje de error no instalado “MIC” en la pantalla tal y como se muestra en de la imagen:

Si no requerido para la autenticación inalámbrica, el MIC se puede substituir por localmente - el certificado significativo (LSC) con el uso de la función de proxy del Certificate Authority CUCM (CAPF) así que del teléfono actúa normalmente. [Instale un LSC en el teléfono](#) una vez que se confirma el mensaje de error y pruebe una vez más. **Asegure por la cadena nula o por la cadena de la autenticación** se selecciona para el modo de autenticación para que el LSC sea instalado con éxito a pesar de que el MIC no está presente.

En 11.0(3)SR3.2, el mensaje no instalado "MIC" en la barra de estado se suprime cuando el LSC está instalado en el teléfono. El mensaje se visualiza para los primeros 10 segundos después del poder encendido. Para cargas anteriores, un LSC se puede instalar en el teléfono y la función pero el mensaje no instalado "MIC" continúa siendo visualizado en la barra de estado del teléfono.

Actualice todo el Cisco 8821 teléfonos a 11.0(3)SR3.2 o más arriba cuanto antes, pues el problema se ha reparado de esta versión hacia adelante. Para los dispositivos que han visualizado ya este mensaje de error, una actualización no recuperará el MIC. El código que contiene el arreglo para [CSCvc65418](#) (resuelto con el arreglo de [CSCve44412](#)) previene la desaparición del MIC en el primer lugar.

Para la asistencia adicional o si el MIC se requiere para la autenticación inalámbrica en un teléfono afectado, entre en contacto por favor el [TAC de Cisco](#) para una Autorización de devolución de materiales (RMA).
