El cambio de la interfaz de miembro EtherChannel causa una interrupción

Este documento describe el análisis de la causa raíz del tiempo de inactividad causado por cualquier cambio en la interfaz miembro de EtherChannel.

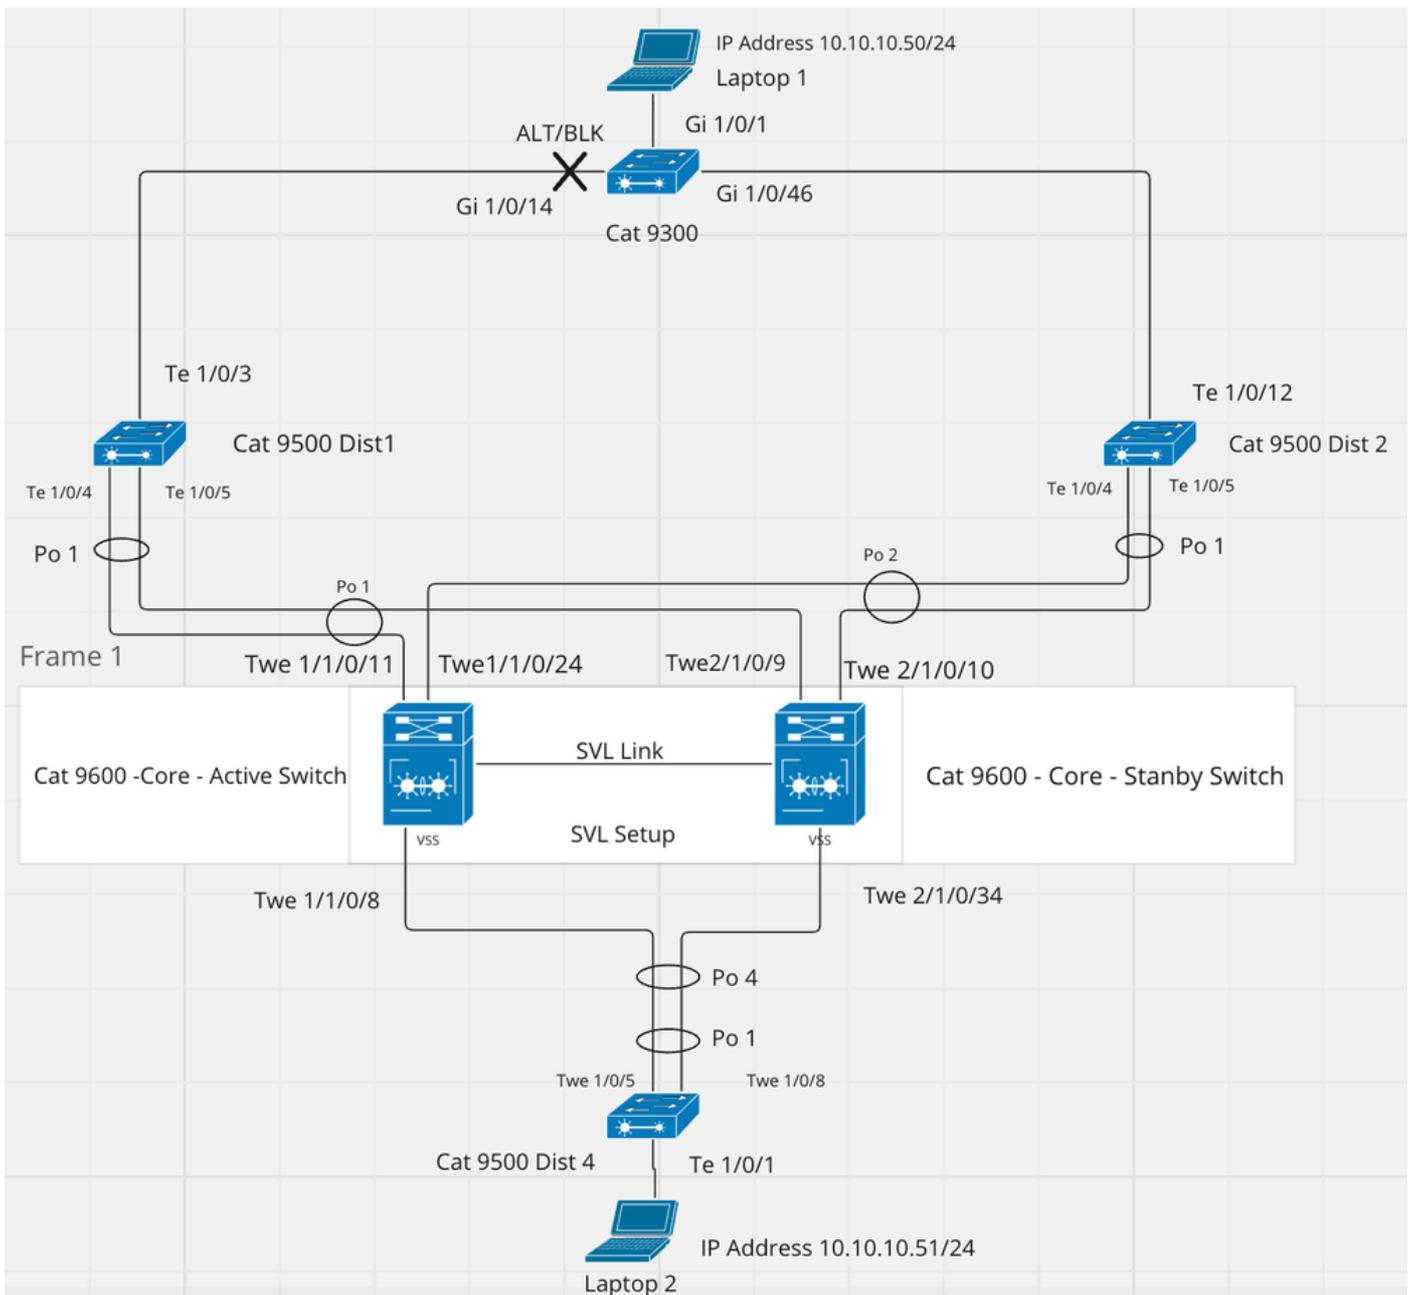
Topología

Inicialmente, dado que dos interfaces están conectadas a Cat 9300 para alcanzar el bridge raíz 9600, una de las interfaces GI 1/0/14 se pone en un estado de bloqueo alternativo y GI 1/0/46 se encuentra en estado de reenvío raíz dependiendo de los criterios de selección de trayectoria STP.

Para alcanzar la raíz de Cat 9300 ya sea desde la interfaz GI 1/0/14 o desde GI 1/0/46 es igual e igual a 30000.

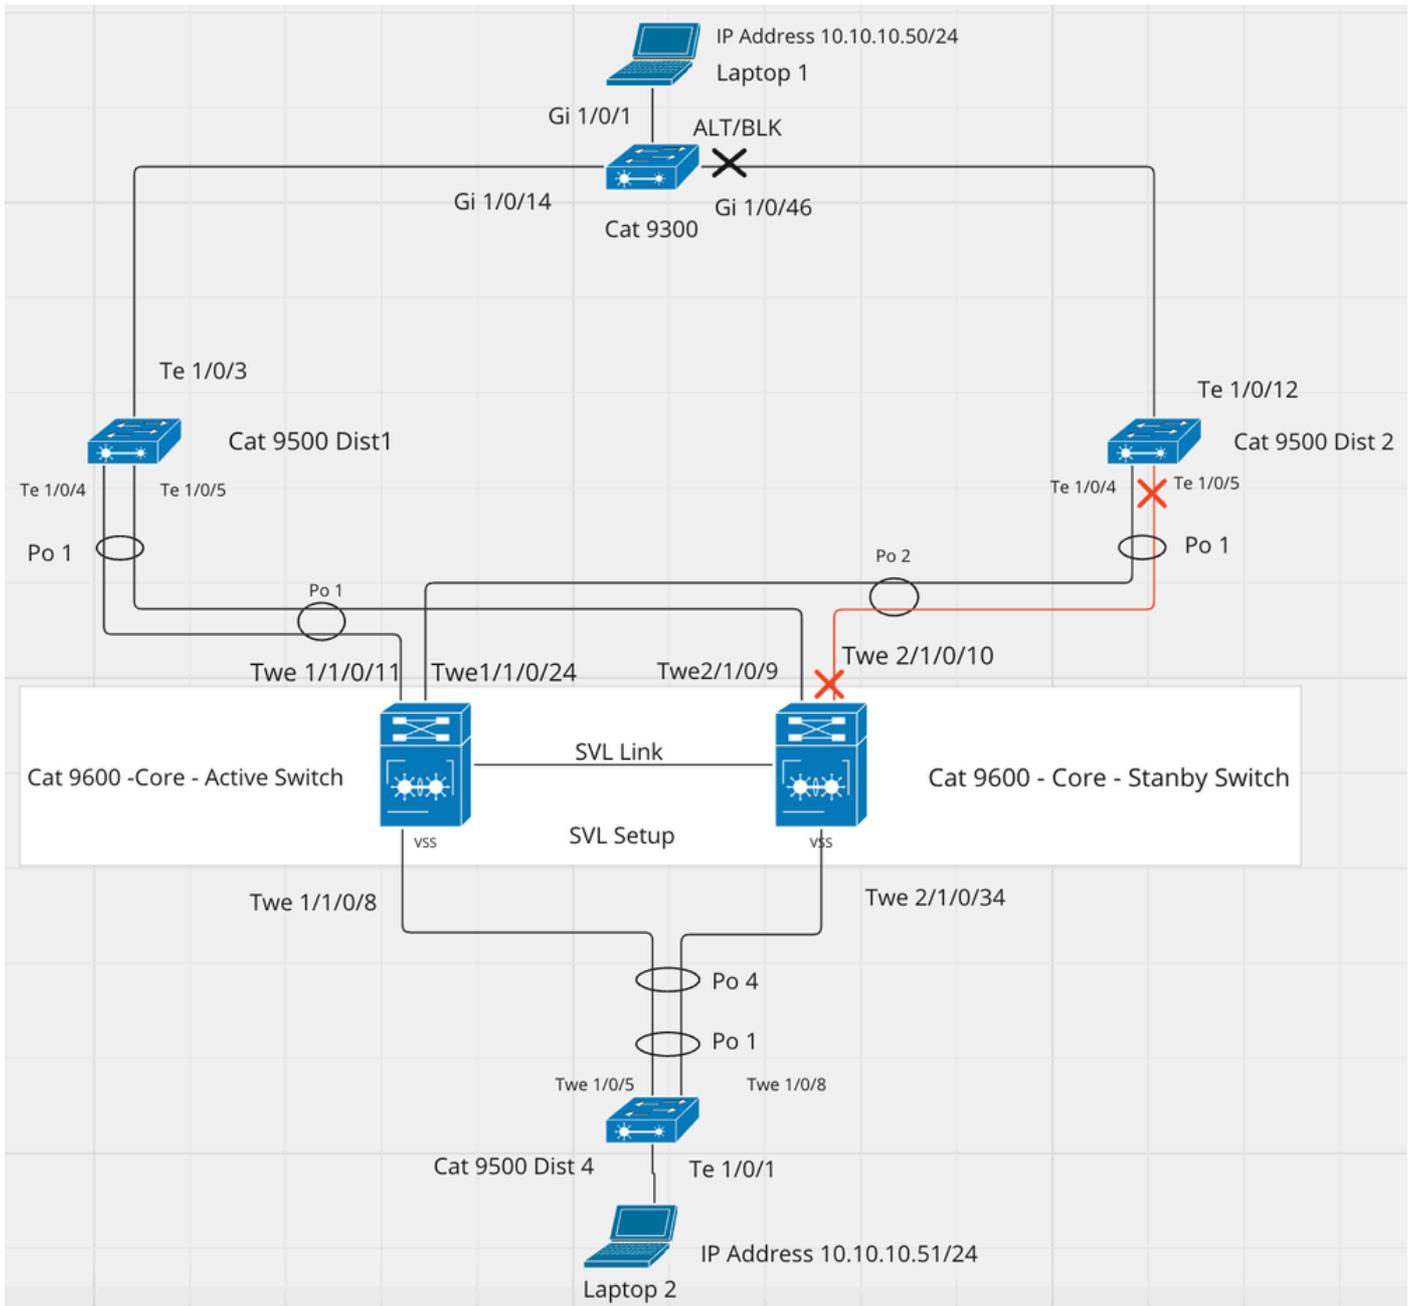
La actividad de apagar una de las interfaces miembro (Twe 2/1/0/10) del canal de puerto 2 de 9600 da como resultado:

1. Incremento del costo de trayectoria STP del canal de puerto entre Cat 9600 y Cat 9500 Dist 2 de 10000 a 20000.

2. Incremento del costo del trayecto STP hacia la raíz en Cat 9300 de 30000 a 40000 de la interfaz GI 1/0/46. Por lo tanto, 9300 elige la interfaz GI 1/0/14 como el puerto raíz que tiene un menor costo de trayectoria STP.

3. Este cambio da lugar a una generación de notificación de cambio de topología (TCN) en todo el dominio de árbol de extensión.

Como resultado de la reconvergencia del árbol de extensión, se puede observar una interrupción en la red.

Opción 1: Codifique el costo STP del EtherChannel durante el cambio utilizando estos pasos:

La adición o eliminación de la interfaz miembro no tiene ningún impacto en la topología STP ya que el costo STP del link está codificado.
