# Solución del problema de actualización del firmware IR1101

Este documento describe los pasos para identificar y mitigar el problema de actualización de software en el router Cisco IR1101 a través de Cisco IOS® XE SD-WAN Manager.

Este artículo complementa el Field Notice FN74237 publicado para los problemas de actualización de IR1101.

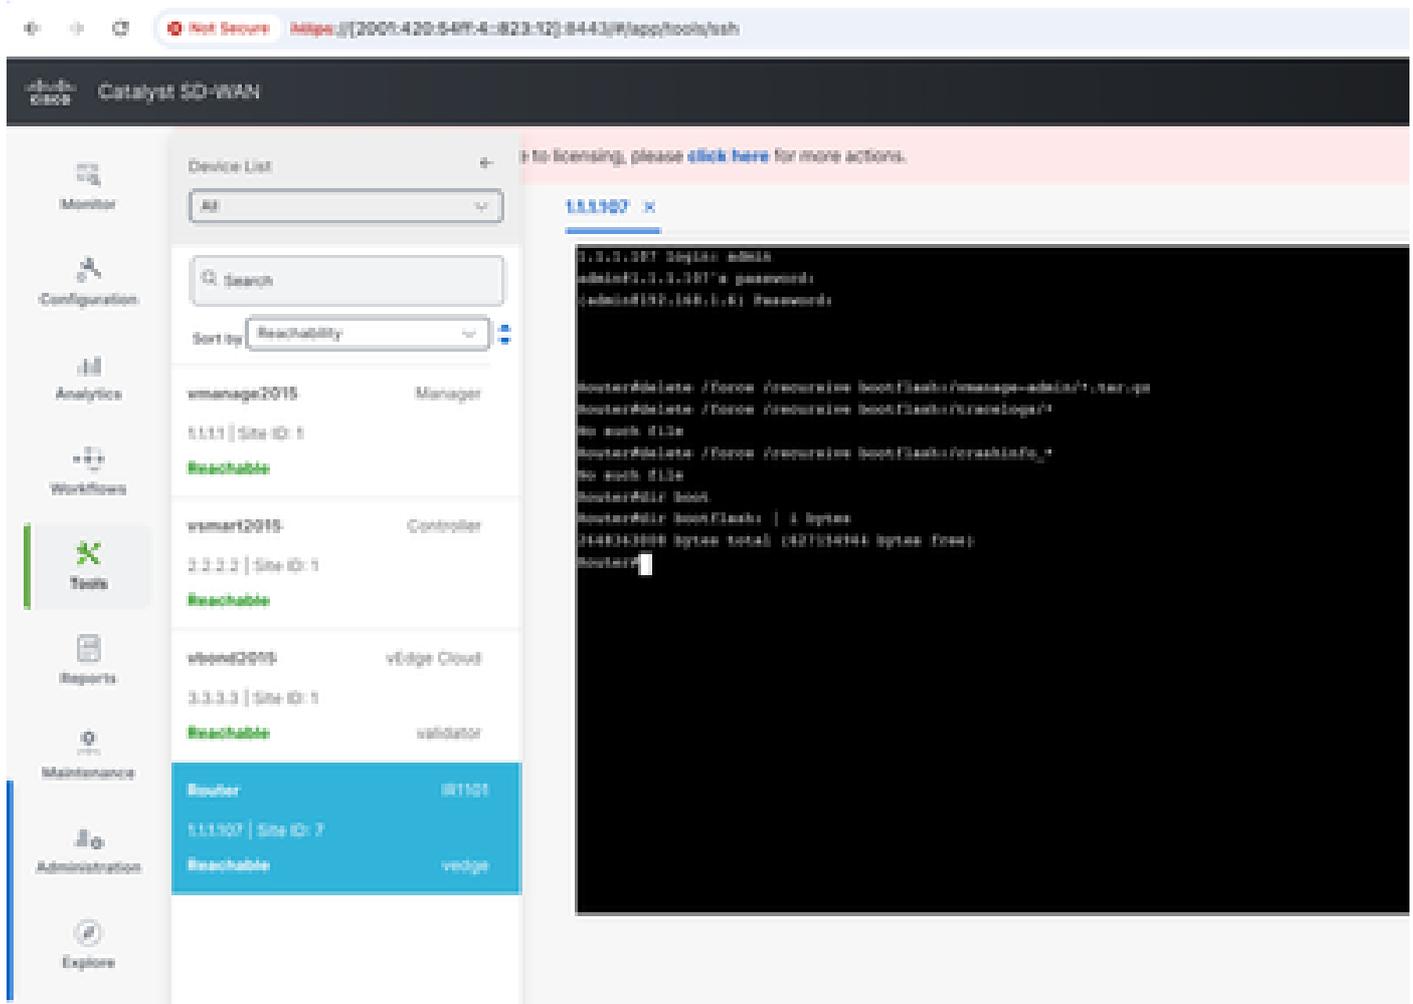
2. Asegúrese de que haya de 1.225 a 1.244 MB de espacio libre en la memoria flash de inicialización antes de continuar con el proceso de actualización.

3. Si el dispositivo tiene menos de 1225 MB de espacio en flash, realice una limpieza ejecutando el comando delete a través de SSH al dispositivo a través de la GUI de vManage. Ejecute estos comandos uno por uno.

```
delete /force /recursive bootflash:/.EXPAND*
```

```
delete /force /recursive bootflash:/tracelogs/*
```
