Las conexiones inalámbricas de la movilidad fallan y no se recuperan cuando se reinicia el ASA

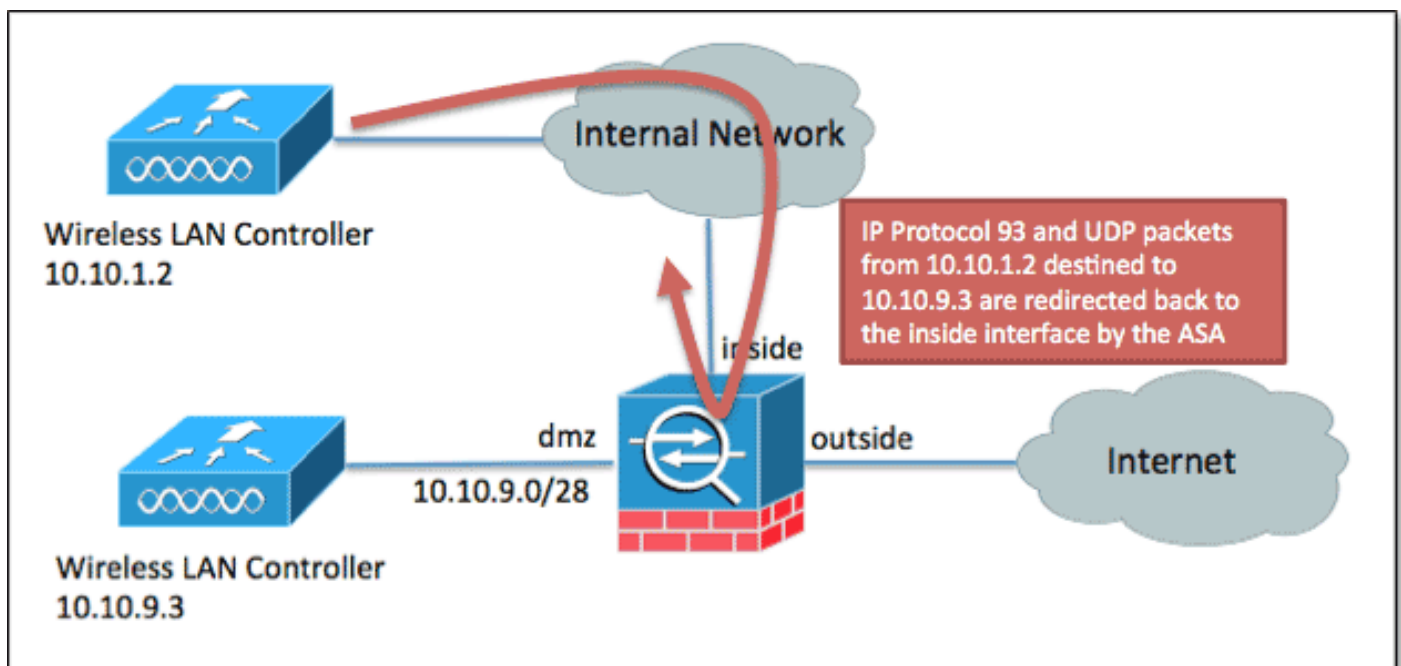
Se acciona el problema cuando el WLC en 10.10.1.2 envía el tráfico destinado al WLC en 10.10.9.3. Estos paquetes hacen el ASA construir una conexión en su tabla de conexiones que mande el tráfico de la movilidad la interfaz incorrecta ASA (dentro).

Este problema es causado por la interfaz de destino "dmz" del ASA que es en el plumón/el estado inactivo cuando la conexión fue construida, que da lugar a la conexión que es creada una interfaz diversa, no óptima. La interfaz del dmz pudo estar abajo de debido a un problema de cable, a un Ethernet o a la cuestión de la negociación del canal del puerto, o puede ser que administrativo sea apagada.

Una Solución posible para este problema es quitar el **comando intra-interface del permiso de la mismo-Seguridad** del ASA. Esta solución evita la conexión del giro de 180 grados sea construida se retira la misma interfaz en la cual el paquete original fue recibido, que permite que la conexión correcta sea construida cuando sube la interfaz. Sin embargo, dependiendo de la tabla de ruteo del ASA, esta solución no pudo trabajar (el tráfico se pudo rutear a otra interfaz con excepción del destino deseado basado en la tabla de ruteo), y el **comando intra-interface del permiso de la mismo-Seguridad** pudo ser necesario para otras conexiones en el ASA.

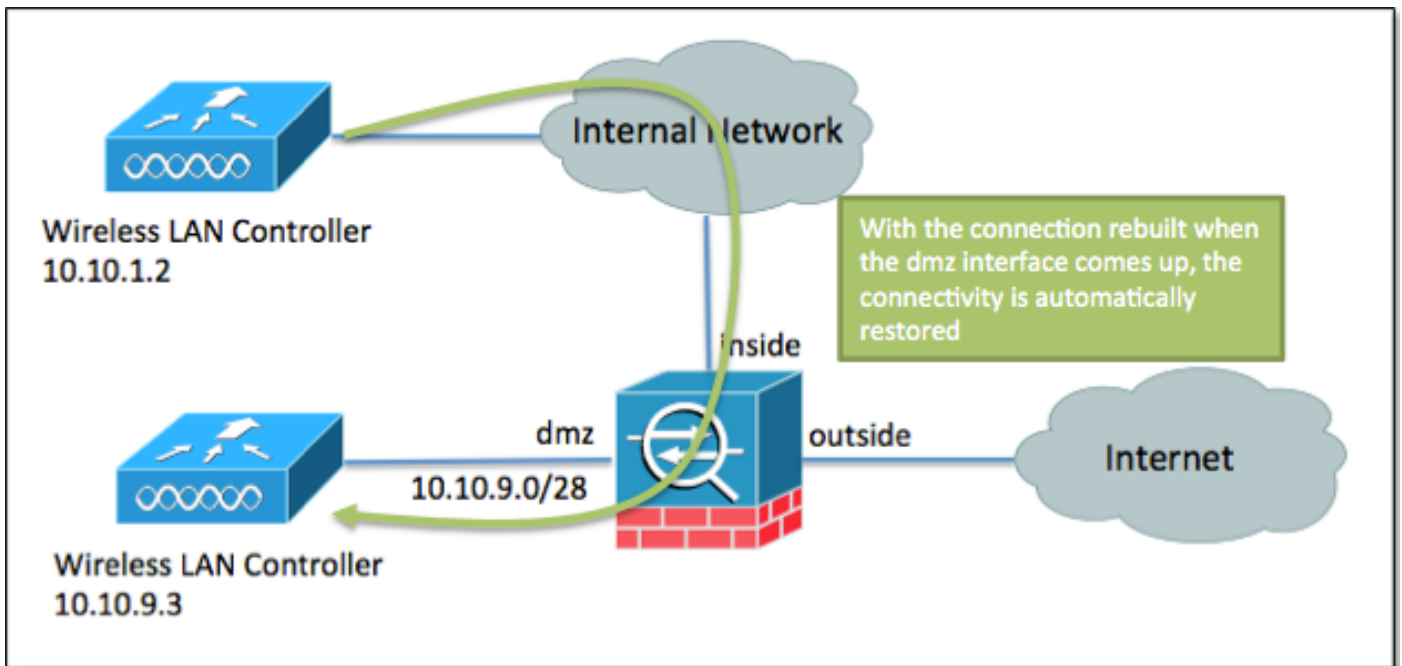
Cuando se atenúa el problema, las conexiones correctas se construyen en la tabla de conexiones ASA y la Conectividad se restablece automáticamente:

Para esta instancia específica, el problema fue atenuado con éxito habilitando la característica del **descanso flotar-CONN**. Esta característica, que no se habilita por abandono, hizo el ASA derribar estas conexiones un minuto después de que una más ruta preferida a uno de los puntos finales se agrega a la tabla de ruteo hacia fuera una nueva interfaz del ASA, que ocurre cuando sube la interfaz del dmz. Las conexiones entonces se reconstruyen inmediatamente cuando el próximo paquete llega el ASA, usando la interfaz preferida (dmz, en vez del interior para el host de 10.10.9.3).

```
ASA(config)# timeout floating-conn 0:01:00
```
