# Resolución de Problemas de Tráfico Multicast que No Pasa a Través de Firewall FTD con Configuración PIM Bidir

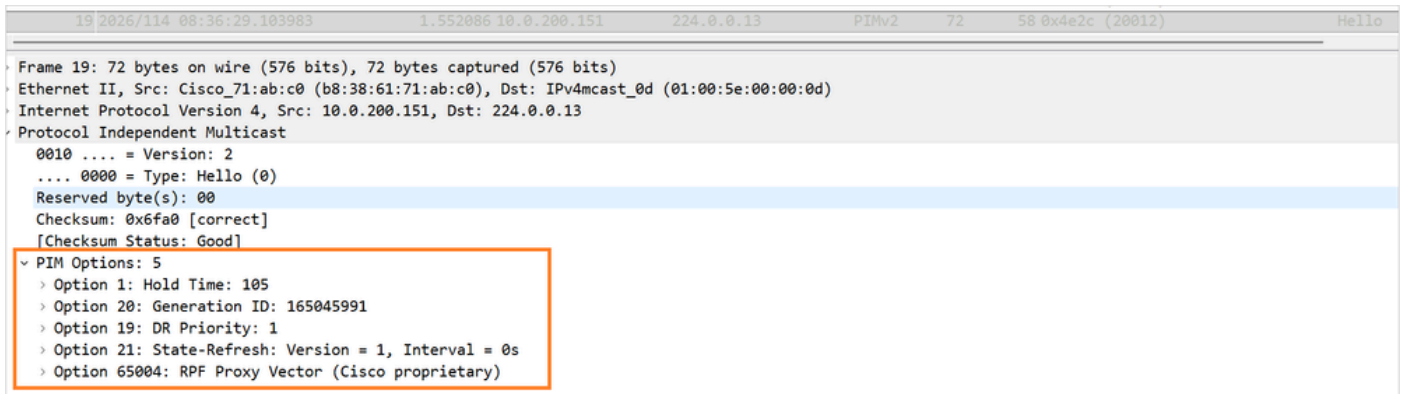
PIM\_Hello\_Options\_no-bidir-capable.png

El paquete PIM Hello contiene estas opciones:

Observe la ausencia de la bandera con capacidad Bidir.

Paso 7: Habilite el PIM bidireccional en el vecino 10.0.200.151.

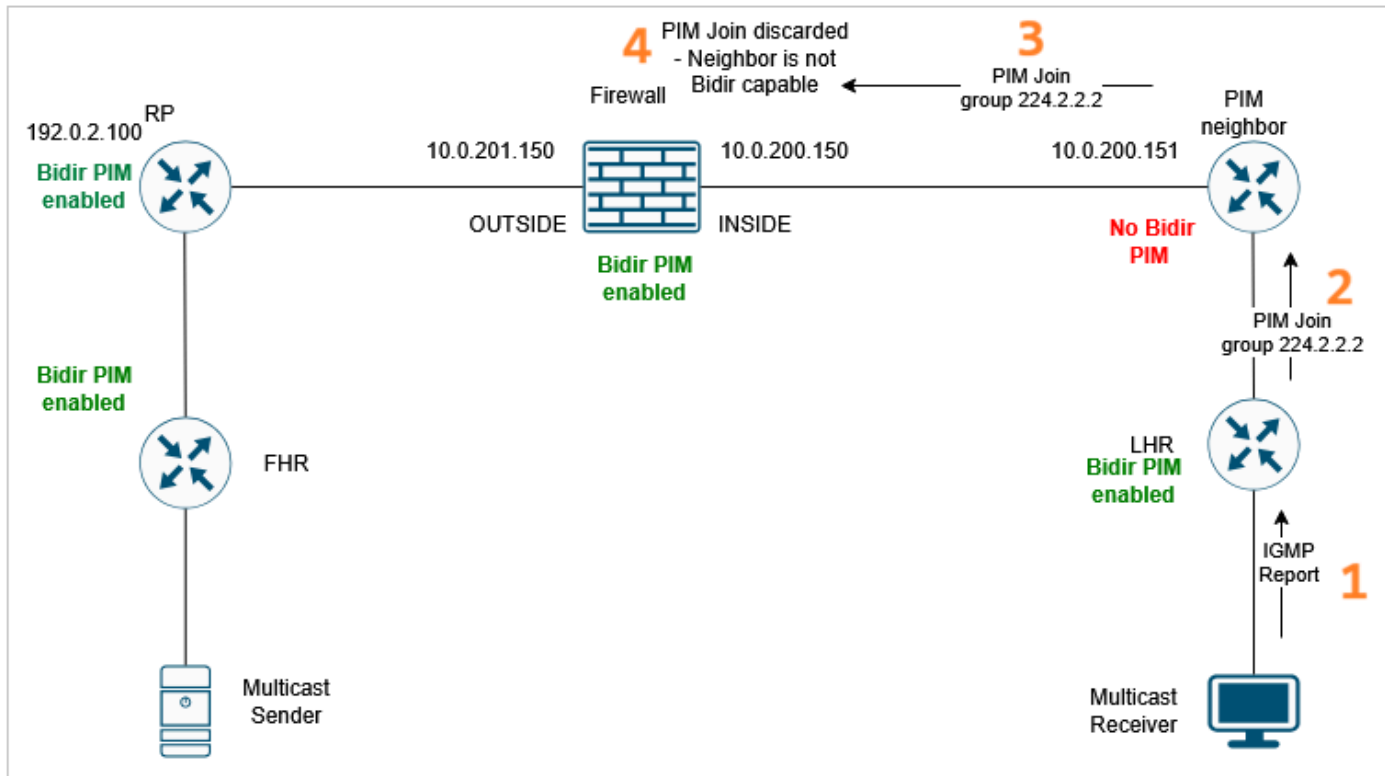
Causa.png

Causa
