Resolución de problemas de falla de dirección APIPA en la red

Este documento describe los problemas relacionados con las direcciones de APIPA y proporciona resoluciones para el mismo.

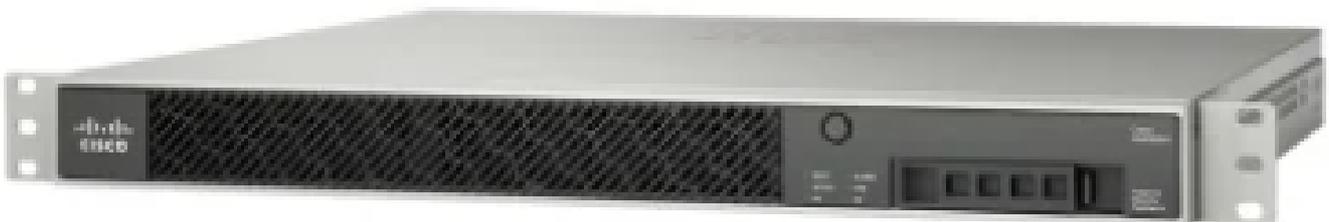
ASA 5516

- Las máquinas de usuario reciben la dirección IP de APIPA y la conectividad de usuario se ve afectada.

1. Los usuarios de una VLAN específica experimentan problemas intermitentes cuando reciben una dirección IP APIPA y pierden la conectividad con la red.
2. Los firewalls tienen múltiples entradas ARP para una sola dirección MAC de usuario final como esta:

1. Las depuraciones del firewall apuntan al firewall que envía la respuesta a la sonda ARP de los usuarios finales.

Esto hace que el dispositivo final piense que es una dirección duplicada.

- La interfaz interna del firewall responde a la sonda ARP actuando como proxy, una vez que se completa el proceso DORA. Esto hace que el PC que envía DHCP se rechace.

- Inhabilite el proxy arp en la interfaz interna del Firewall mediante el comando "sysopt noproxyarp inside"

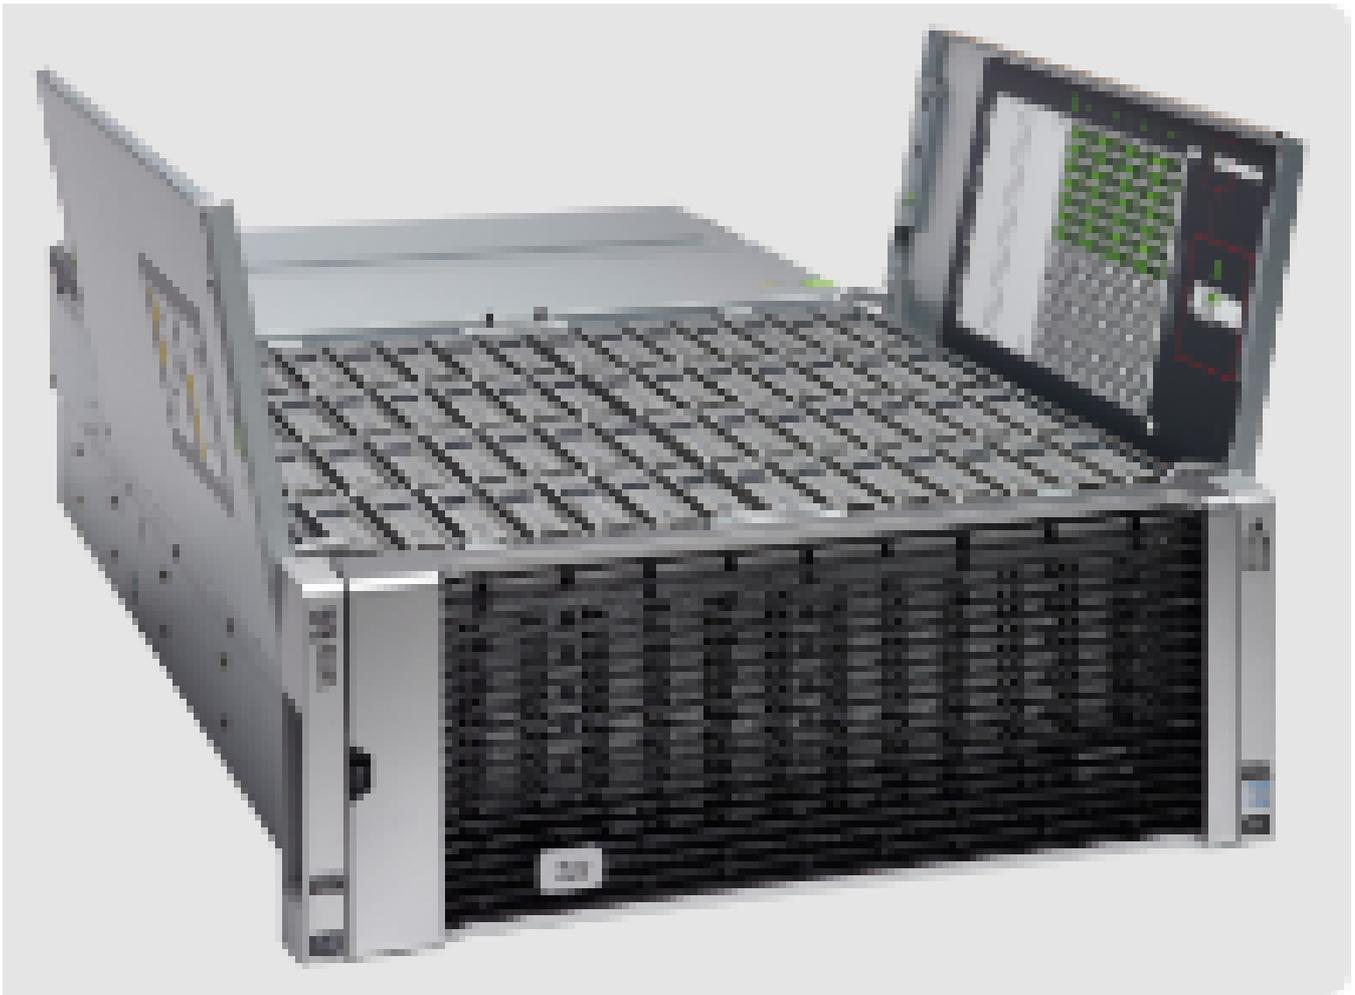
DHCP Server

- Las máquinas de usuario reciben la dirección IP de APIPA y la conectividad de usuario se ve afectada.

1. Los usuarios de una vlan específica obtienen solo la dirección IP de APIPA y pierden la conexión a la red.

- El servidor DHCP asigna una dirección IP del ámbito A y la misma dirección IP se asigna a otro ordenador portátil porque el ámbito B tiene el mismo intervalo. Esto provoca el rechazo de DHCP:

- Asignar un intervalo de alcance DHCP único

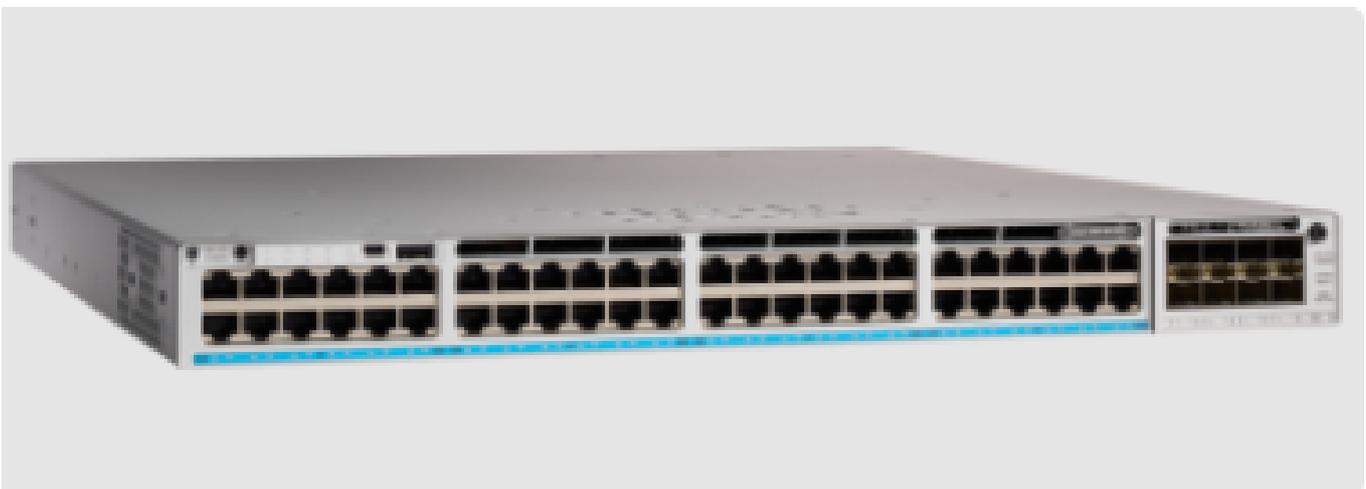
Cat9300 in SDA

- Las máquinas de usuario reciben la dirección IP de APIPA y la conectividad de usuario se ve afectada.

1. Algunos usuarios en una VLAN específica no pueden obtener direcciones DHCP a través del AP inalámbrico.
2. El firewall tenía varias entradas arp para una única dirección mac de usuario final

- La oferta de DHCP se ha eliminado por switch
- El FTD rellena el ARP basándose en la OFERTA DHCP que vuelve del servidor DHCP.

- Si la VLAN solo de L2 está configurada para la configuración inalámbrica SDA, el paquete de oferta con el indicador de difusión no alcanza el AP. Dado que el túnel de acceso no permite paquetes de difusión de forma predeterminada.

- Permitir la "capacidad de saturación" dentro del entorno LISP.

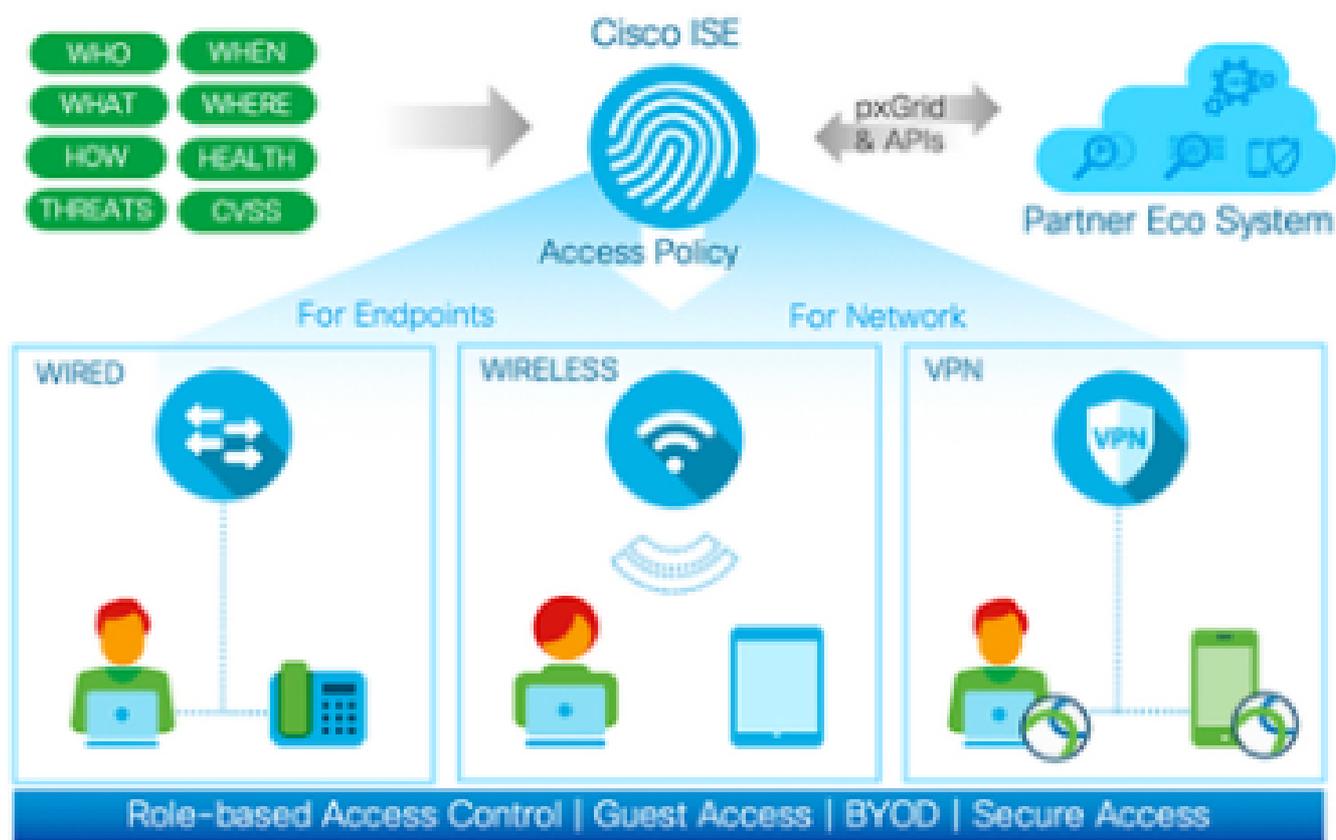
cisco ISE

- Las máquinas de usuario reciben la dirección IP de APIPA y la conectividad de usuario se ve afectada.

1. La tabla de direcciones MAC muestra las entradas con "drop".

2. La sesión Show Authentication muestra muchas entradas, posiblemente excediendo 2000 o incluso 10000.

- La captura de paquetes muestra muchos paquetes entrantes del dispositivo final con diferentes direcciones MAC de origen.
- El límite de sesiones de autenticación es 2000 y una vez que se supera el límite, surgen problemas inesperados en la red
- https://www.cisco.com/c/en/us/td/docs/switches/lan/catalyst3650/software/release/16-12/configuration_guide/sec/b_1612_sec_3650_cg/configuring_ieee_802_1x_port_based_authentication.html

- Esto es una indicación del problema del adaptador del usuario final. Esto envía paquetes mal formados que el switch entiende como direcciones MAC de origen aleatorias.

- Configure el "modo de host de autenticación multidominio" que permite sólo 2 direcciones MAC.
- Identifique y aisle el dispositivo culpable.
