Dépannez les problèmes de commutation de caméra de la TelePresence Cisco TX1310

Problème : Erreurs de position de microphone

Solution : Nouvelle procédure d'installation de câble

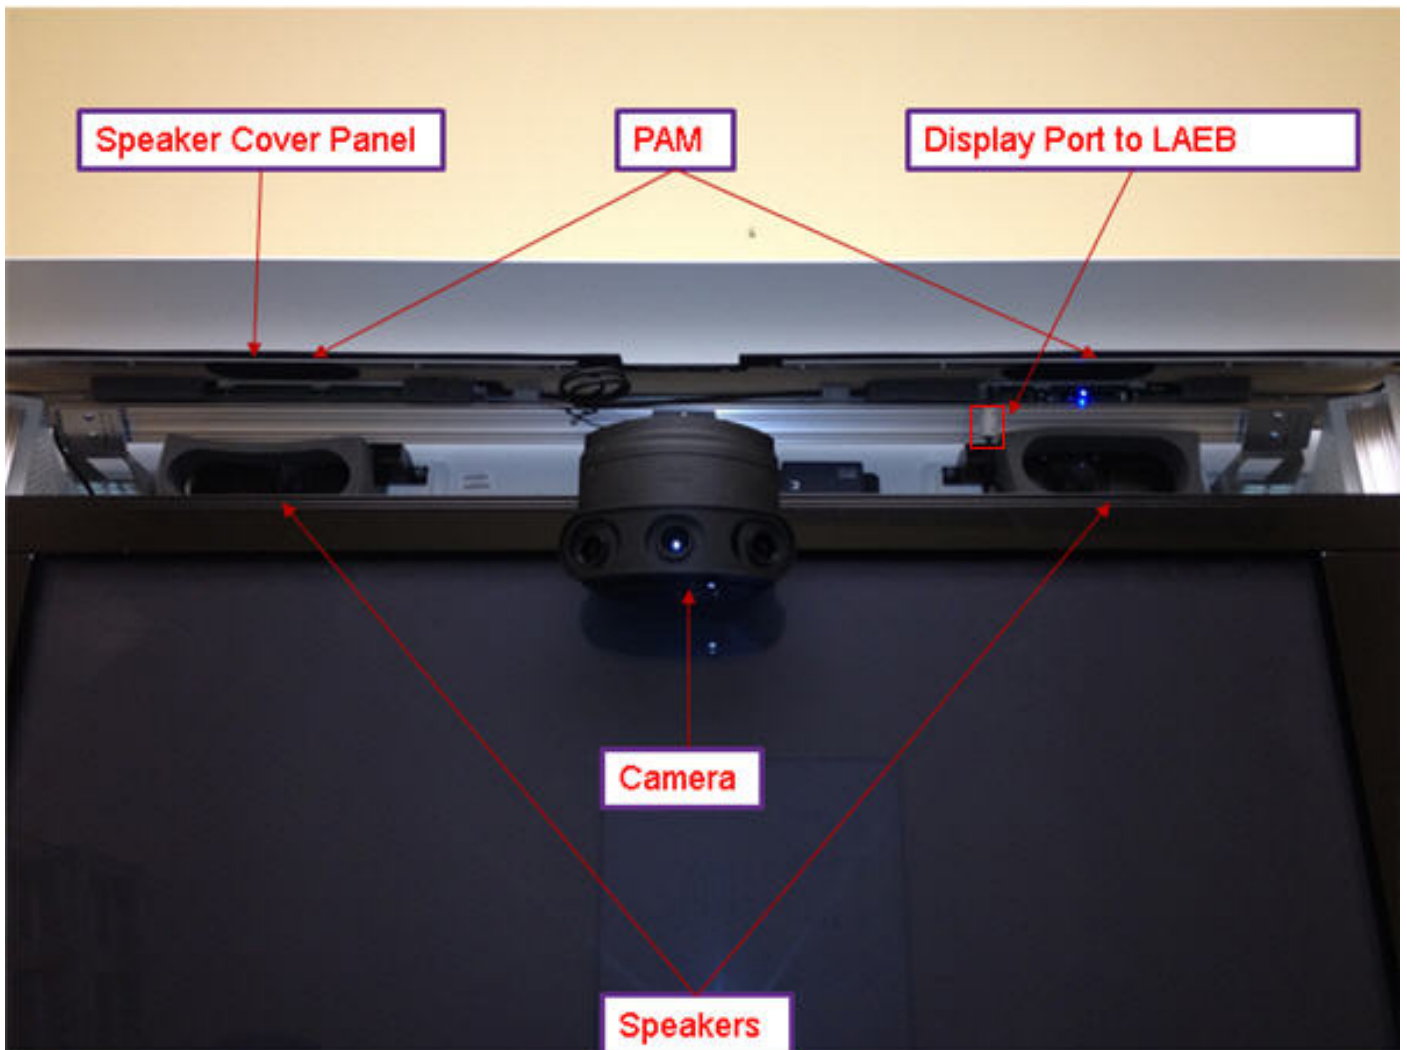
Identifiez l'assemblage de baie de microphone avec le câble de DisplayPort connectant le LAEB et le PAM qui fonctionne derrière l'affichage.
