# Dépannez l'affichage erreur non installée du téléphone IP 8821 « MIC » - résolue

Ce document décrit l'instruction pour dépanner le téléphone IP de la radio 8821 de Cisco quand il affiche le message d'erreur « MIC non installé » sur l'écran provoqué par le défaut [CSCvc65418](#) qui a été résolu par la difficulté de [CSCve44412](#).

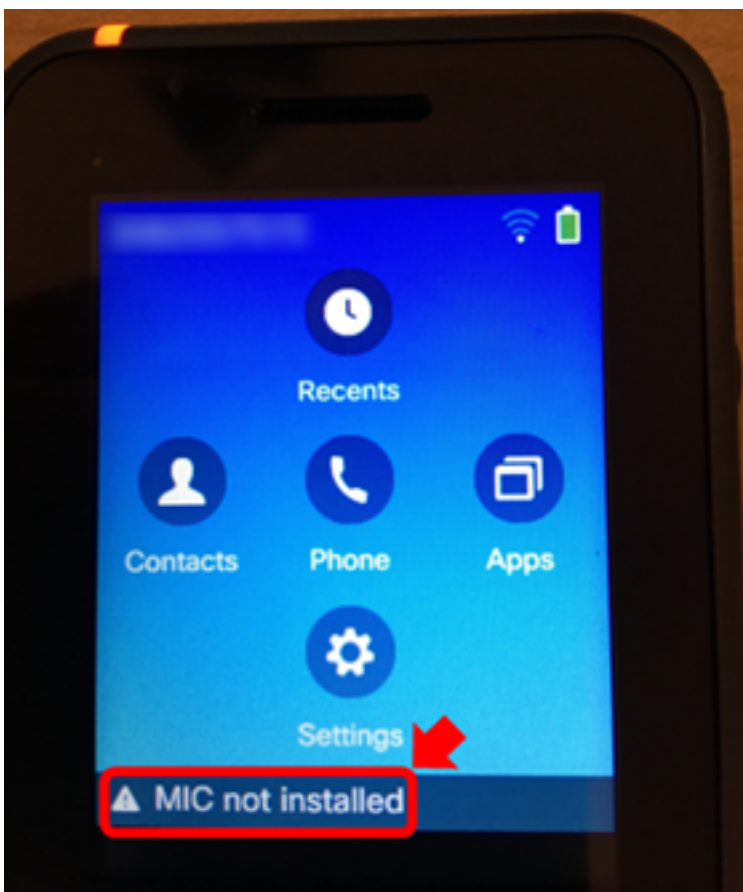
Vérifiez que les affichages du téléphone le message d'erreur non installé « MIC » sur l'écran suivant les indications de l'image :

Sinon requis pour l'authentification ou le SCEP Sans fil, la MIC peut être remplacée par localement - le certificat significatif (LSC) avec l'utilisation de la fonction de proxy d'autorité de certification CUCM (CAPF) ainsi du téléphone fonctionne normalement. [Installez un LSC au téléphone](#) une fois que le message d'erreur est confirmé et testez une fois de plus. **Assurez par la chaîne null ou par la chaîne d'authentification** est sélectionné pour l'authentification mode pour que le LSC soit installé avec succès malgré le fait que la MIC n'est pas présente.

Dans 11.0(3)SR3.2, le message non installé « MIC » dans la barre d'état est supprimé quand le LSC est installé au téléphone. Le message est affiché pour les 10 premières secondes après mettent sous tension. Pour des chargements plus tôt, un LSC peut être installé sur le téléphone et la fonction mais le message non installé « MIC » continue à être affiché sur la barre d'état du téléphone.

Cisco upgrade all 8821 téléphone à 11.0(3)SR3.2 ou plus élevé dès que possible, car la question a été réparée de cette version en avant. Pour les périphériques qui ont déjà affiché ce message d'erreur, une mise à jour ne récupèrera pas la MIC. Le code qui contient la difficulté pour [CSCvc65418](#) (résolu par la difficulté de [CSCve44412](#)) empêche la disparition de la MIC en premier lieu.
