Limite de multi-alimentation de la distance F1 de FCoE de Nexus 7000

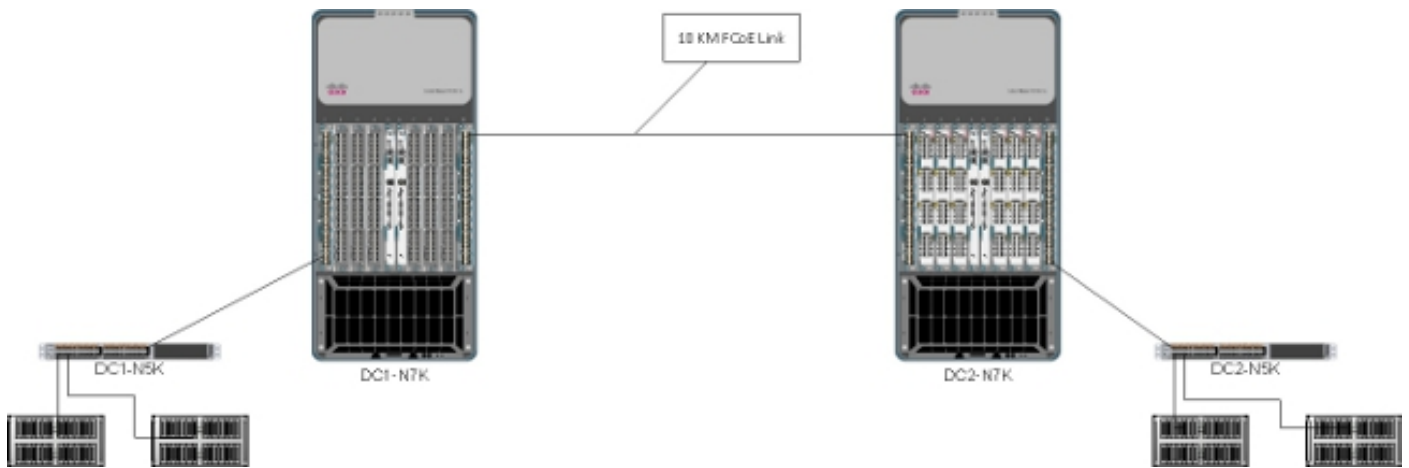
La topologie représentée dans l'exemple dépeint deux centres d'hébergement séparés de 10KM. Il y a une extension virtuelle de 10KM FCoE (VE) (connexion multiple entre deux noeuds) l'interface qui connecte DC1 et DC2. Les interfaces de multi-alimentation sont configurées sur les linecards N7K-F132XP-15. Par cette [fiche technique de gamme F1](#), ceci devrait avoir été dans la marge prise en charge.

L'ID de bogue Cisco [CSCts72420](#) a été modifié afin d'adresser la documentation. La ligne en vue de la distance sans perte de lien de 20KM a été retirée.
