# Dépannage d'une défaillance d'adresse APIPA sur le réseau

Ce document décrit les problèmes liés aux adresses APIPA et fournit des solutions pour les mêmes.

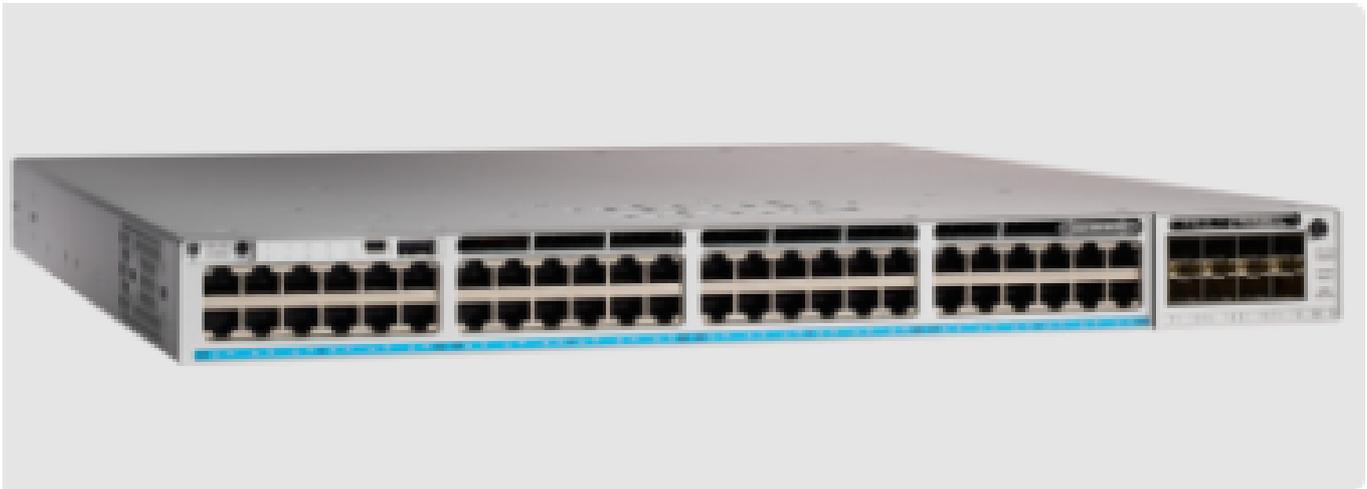
### Scénario 3 : configuration SDA C9300

- Si le VLAN L2-only est configuré pour la configuration sans fil SDA, le paquet d'offre avec l'indicateur de diffusion n'atteint pas le point d'accès. Puisque le tunnel d'accès n'autorise pas les paquets de diffusion par défaut.

- Autoriser la capacité d'inondation dans l'environnement LISP.
