Aggiornamento firmware M.2 con utility di aggiornamento host

In questo documento viene descritto come eseguire l'aggiornamento del firmware dell'unità M.2 quando il firmware dell'unità M.2 su Unified Computing System Manager (UCSM) si blocca quando viene attivato. Questo problema si verifica quando l'aggiornamento combinato di UCS e Hyperflex (HX) viene eseguito da HX Connect e si verifica solo negli scenari in cui l'unità M.2 con firmware in esecuzione è D0MU049 e viene aggiornata al firmware D0MH072.

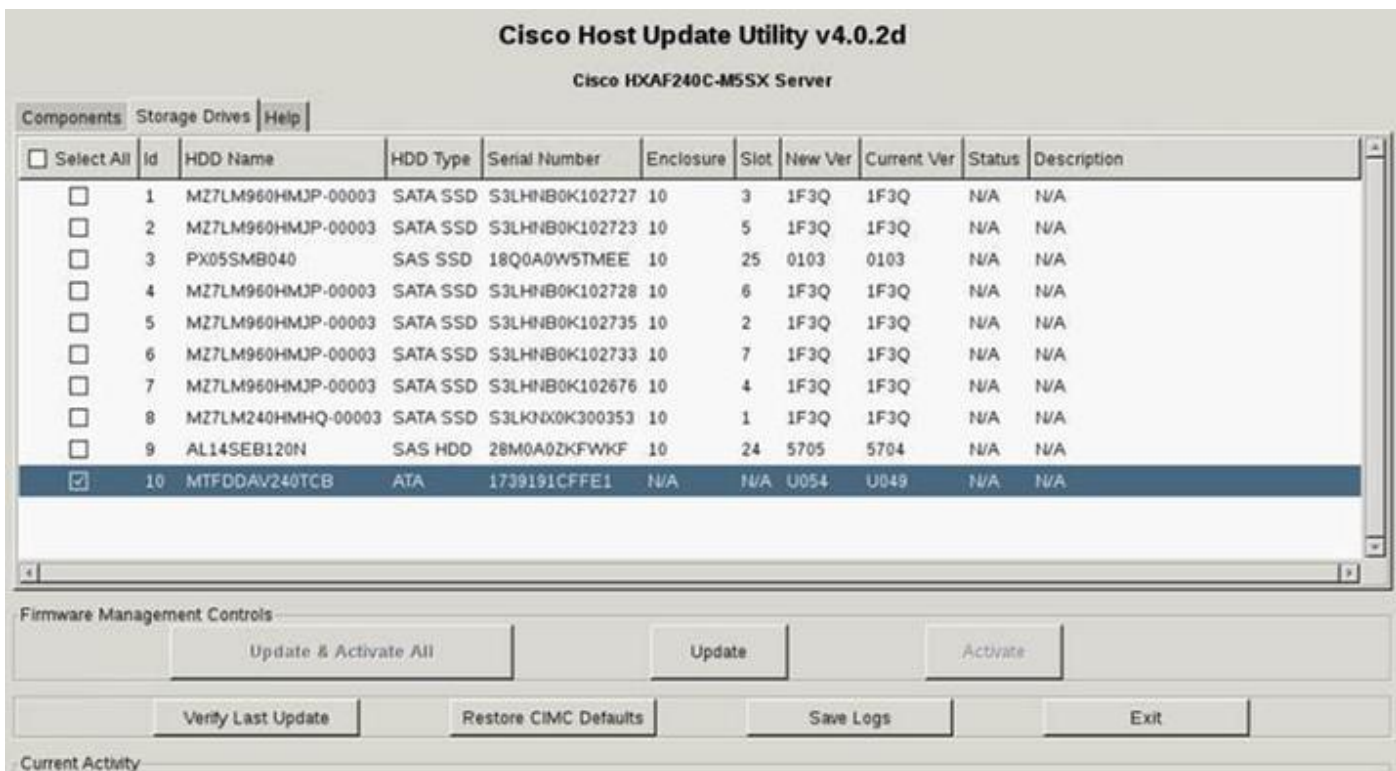
Sotto la **Unità di storage** selezionare l'unità M.2 evidenziata qui e fare clic sul pulsante **Update** pulsante.

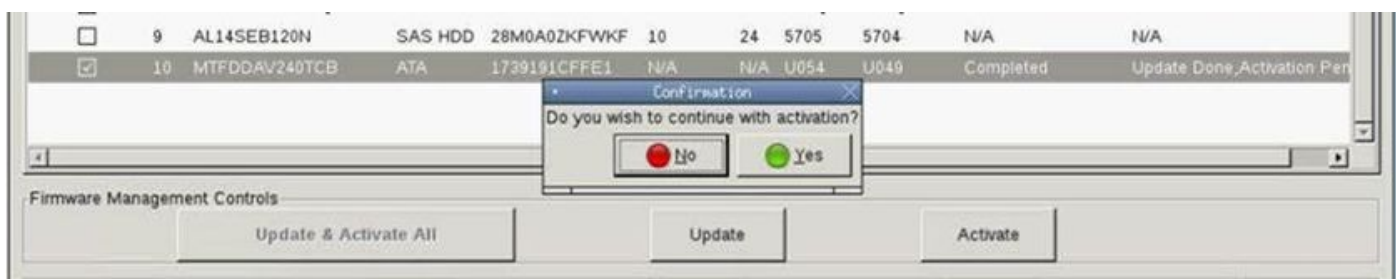
Passaggio 9. Selezionare l'unità M.2 e fare clic su **Attiva**. Premere **Yes (Sì)** per procedere con il processo di attivazione, come mostrato nell'immagine.

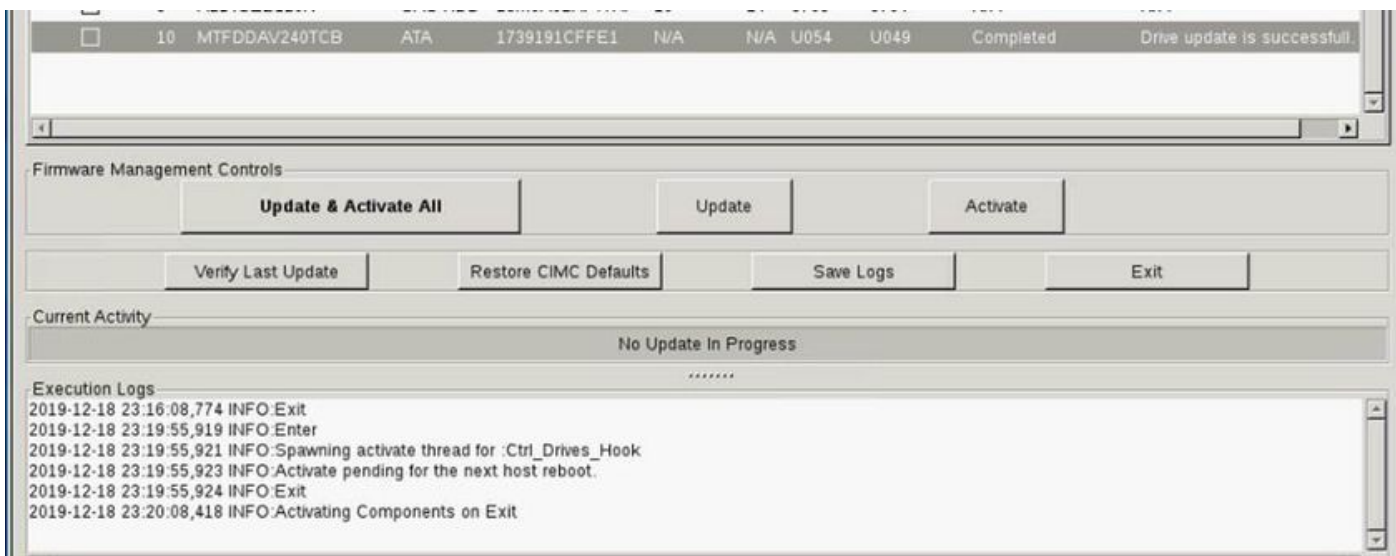
Il sistema segnalerà un processo di aggiornamento riuscito, come mostrato nell'immagine.
