La modifica dell'interfaccia membro EtherChannel causa interruzioni

Questo documento descrive la root cause analysis dei tempi di inattività causati da qualsiasi modifica nell'interfaccia membro EtherChannel.

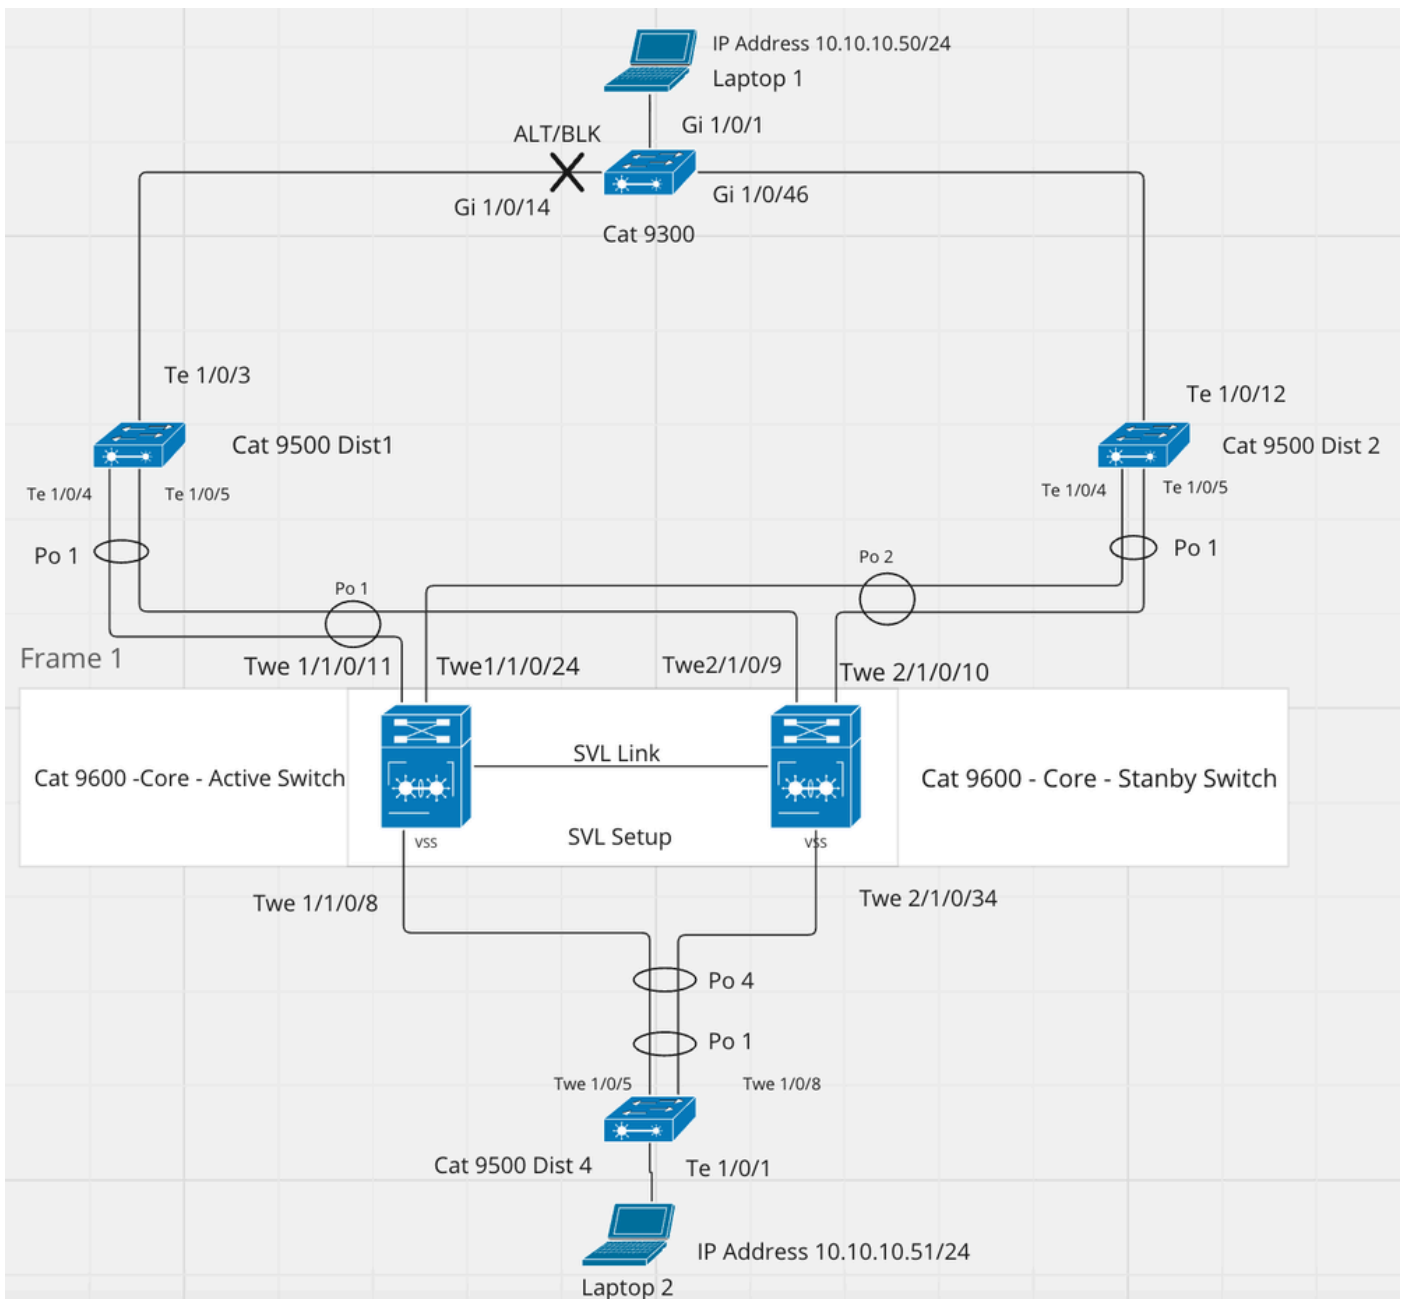
Topologia

L'indirizzo IP del notebook 1 è 10.10.10.50/24 e quello del notebook 2 è 10.10.10.51/24. Entrambi si trovano sulla stessa VLAN.

Lo switch Core 9600 è collegato a 9500 Dist 1 con po1 e 9500 Dist 2 con po2.

Access switch 9300 collegato a 9500 Dist 1 tramite interfaccia GI 1/0/14 e a 9500 Dist 2 tramite GI 1/0/46.

Inizialmente, poiché due interfacce sono connesse alla porta 9300 per raggiungere il ponte radice 9600, una delle interfacce GI 1/0/14 viene messa in uno stato di blocco alternativo e GI 1/0/46 nello stato di inoltro radice a seconda dei criteri di selezione del percorso STP.

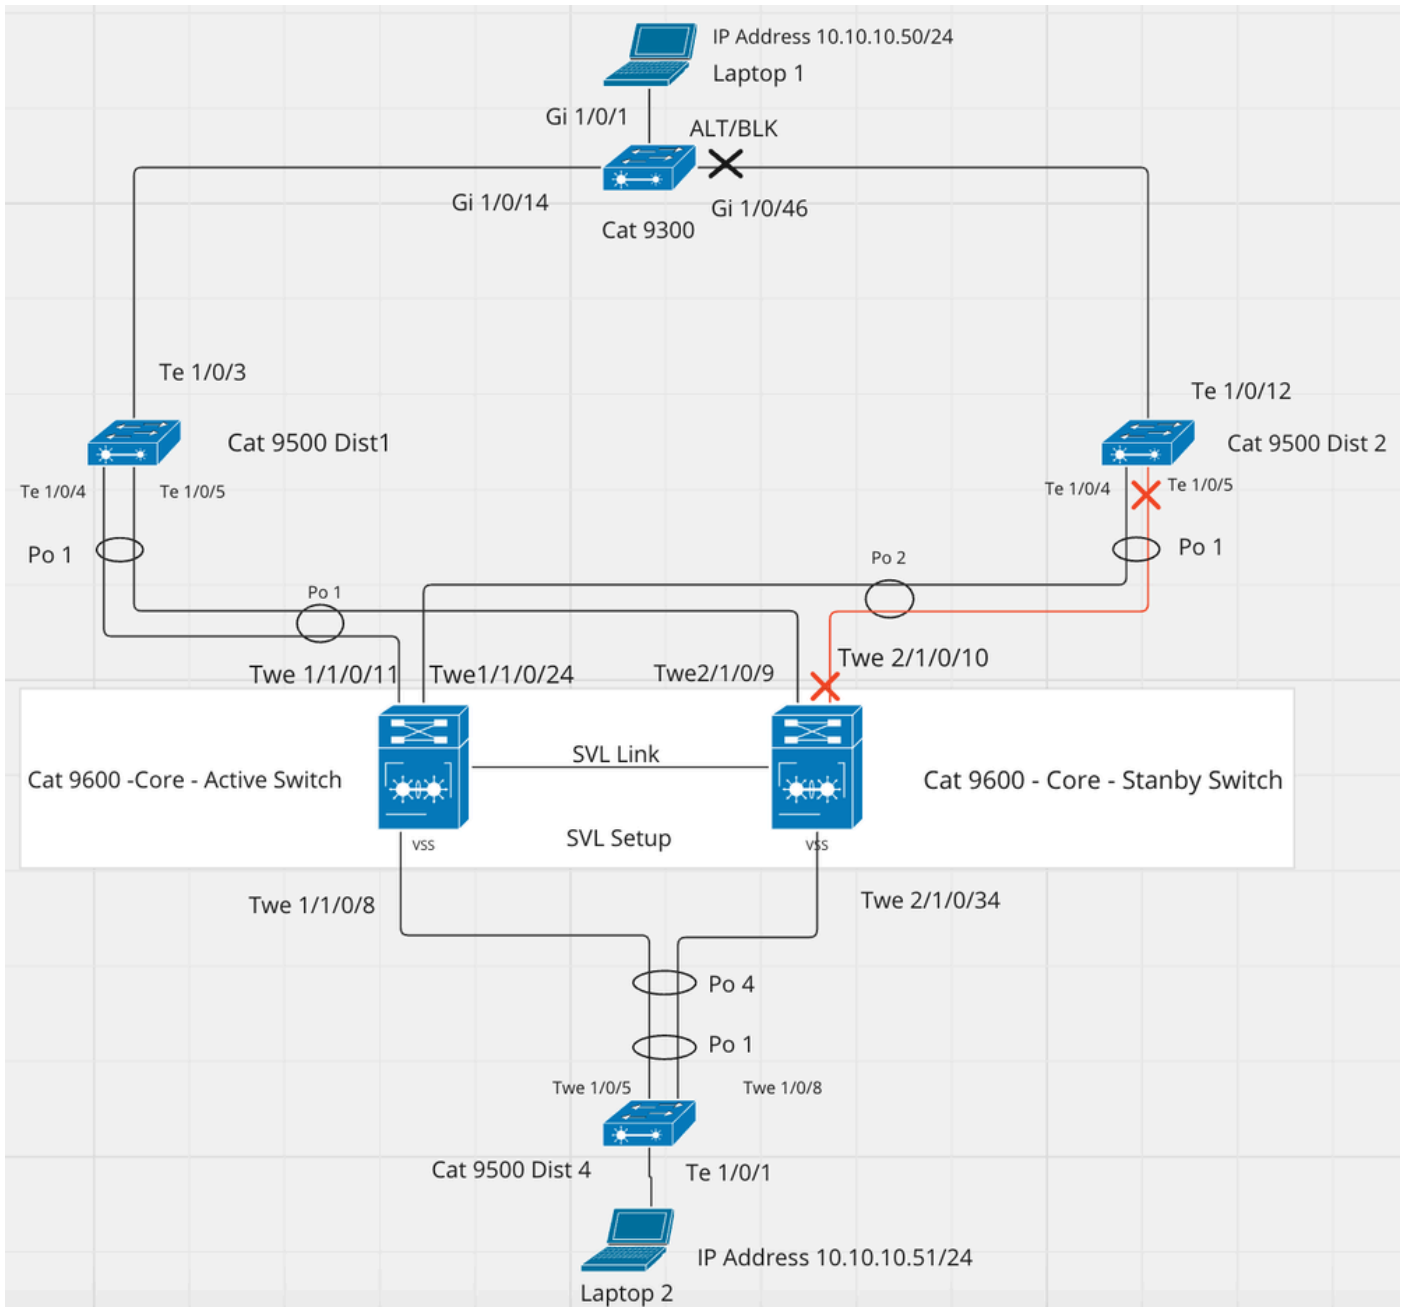
L'attività di chiusura di una delle interfacce membro (Twe 2/1/0/10) dal canale porta 2 di 9600 determina:

1. Incremento del costo del percorso STP del canale della porta tra Cat 9600 e Cat 9500 Dist 2 da 10000 a 20000.

2. Aumento del costo del percorso STP verso la radice su Cat 9300 da 30000 a 40000 dell'interfaccia GI 1/0/46. Pertanto, 9300 sceglie l'interfaccia GI 1/0/14 come porta radice con un costo del percorso STP inferiore.

3. Questa modifica determina la generazione di una notifica di modifica della topologia (TCN) nell'intero dominio Spanning Tree.

Come risultato della riconvergenza dello Spanning Tree, si può osservare un'interruzione nella rete.

Opzione 1: Codificare il costo STP di EtherChannel durante la modifica attenendosi alla seguente procedura:

Passaggio 2. Utilizzo dello stesso costo STP per l'hardcode.

L'aggiunta o l'eliminazione dell'interfaccia membro non ha alcun impatto sulla topologia STP in quanto il costo STP del collegamento è hardcoded.
