# Problemi di traffico Fibre Channel con le schede di linea MXP-MR-10DME-C

In questo documento vengono descritti i problemi osservati quando gli switch SAN (Storage Area

Network) utilizzano una scheda di linea serie MXP-MR per trasportare il traffico Fibre Channel (FC). Questo documento ha lo scopo di consolidare tutti i problemi noti e le relative soluzioni.

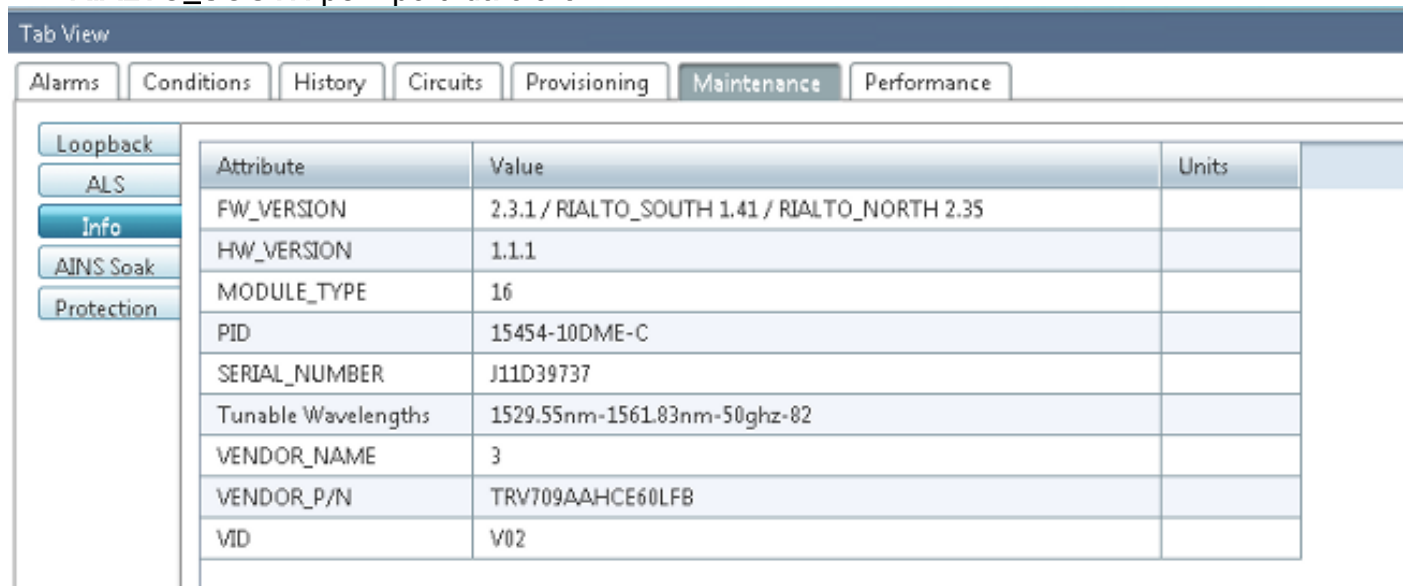
Le informazioni FPGA possono essere ottenute da CTC. Per ottenere queste informazioni mentre è attiva la visualizzazione per schede, fare clic su **Manutenzione** e quindi su **Informazioni**. Nella scheda **Info**, l'opzione **FW\_VERSION** (Versione firmware) contiene informazioni su entrambe le versioni FPGA. Le porte da 1 a 4 e le porte da 5 a 8 sono configurabili per il traffico 1-G FC o 4-G FC.

**Nota:** Le versioni FPGA mostrate nell'immagine per FC 4-G e FC 1-G (e versioni firmware) sono le versioni più recenti, disponibili nella versione 9.2.2 e successive.

Cisco consiglia di aggiornare le versioni software dei sistemi che eseguono il traffico FC almeno alla versione 9.1.0 per evitare i difetti software noti.
