Risoluzione dei problemi relativi all'aggiornamento del software IR1101

In questo documento viene descritto come identificare e mitigare il problema di aggiornamento software su un router Cisco IR1101 tramite Cisco IOS® XE SD-WAN Manager.

Questo articolo completa la notifica sul campo FN74237 pubblicata per i problemi di aggiornamento IR1101.

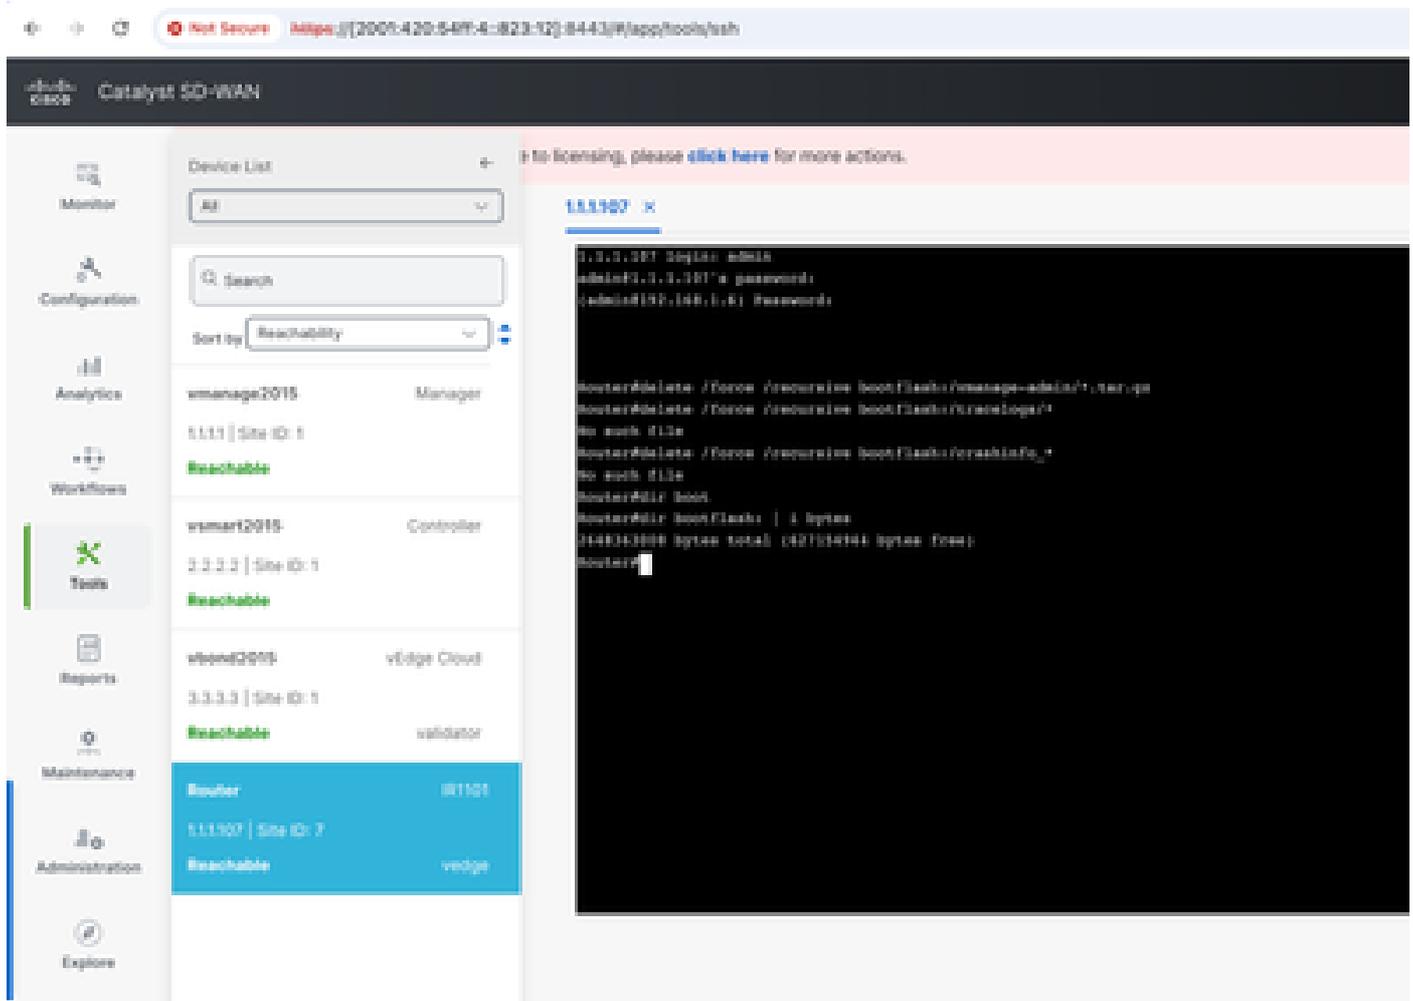
3. Se lo spazio nella memoria flash del dispositivo è inferiore a 1225 MB, eseguire una pulizia eseguendo il comando delete con SSH sul dispositivo tramite l'interfaccia utente di vManage. Eseguire questi comandi singolarmente.

In alternativa, questa procedura di pulizia può essere integrata come parte della configurazione SD-WAN. Può essere automatizzato utilizzando uno script EEM che attiva il processo quando un upgrade sta per essere eseguito da SD-WAN Manager. Aggiungere l'applet EEM a un profilo aggiuntivo CLI nel gruppo di configurazione SD-WAN:
