# Risoluzione dei problemi relativi all'errore di indirizzo APIPA nella rete

Questo documento descrive i problemi relativi agli indirizzi APIPA e fornisce le relative soluzioni.

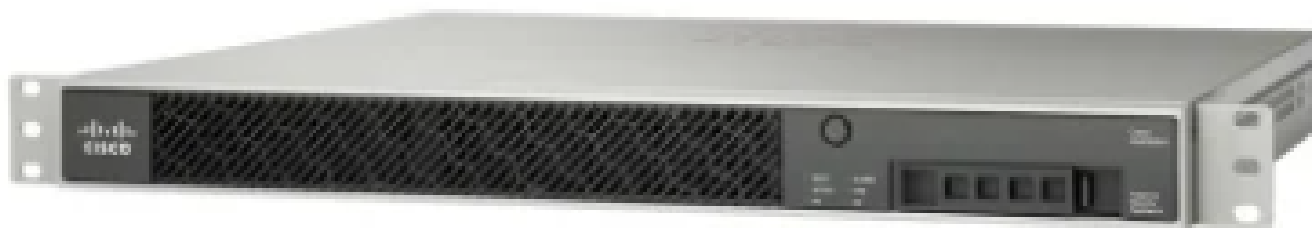
ASA 5516

- I computer utente ricevono l'indirizzo IP APIPA e la connettività dell'utente è compromessa.

1. Gli utenti di una VLAN specifica riscontrano problemi intermittenti quando ricevono un indirizzo IP APIPA e perdono la connettività alla rete.
2. I firewall dispongono di più voci ARP per un singolo indirizzo MAC dell'utente finale, ad esempio:

- L'interfaccia interna del firewall risponde alla sonda ARP come proxy una volta completato il processo DORA. In questo modo il PC rifiuta l'invio di DHCP.

- Disabilitare l'arp proxy sull'interfaccia interna del firewall utilizzando il comando "sysopt noproxyarp inside"

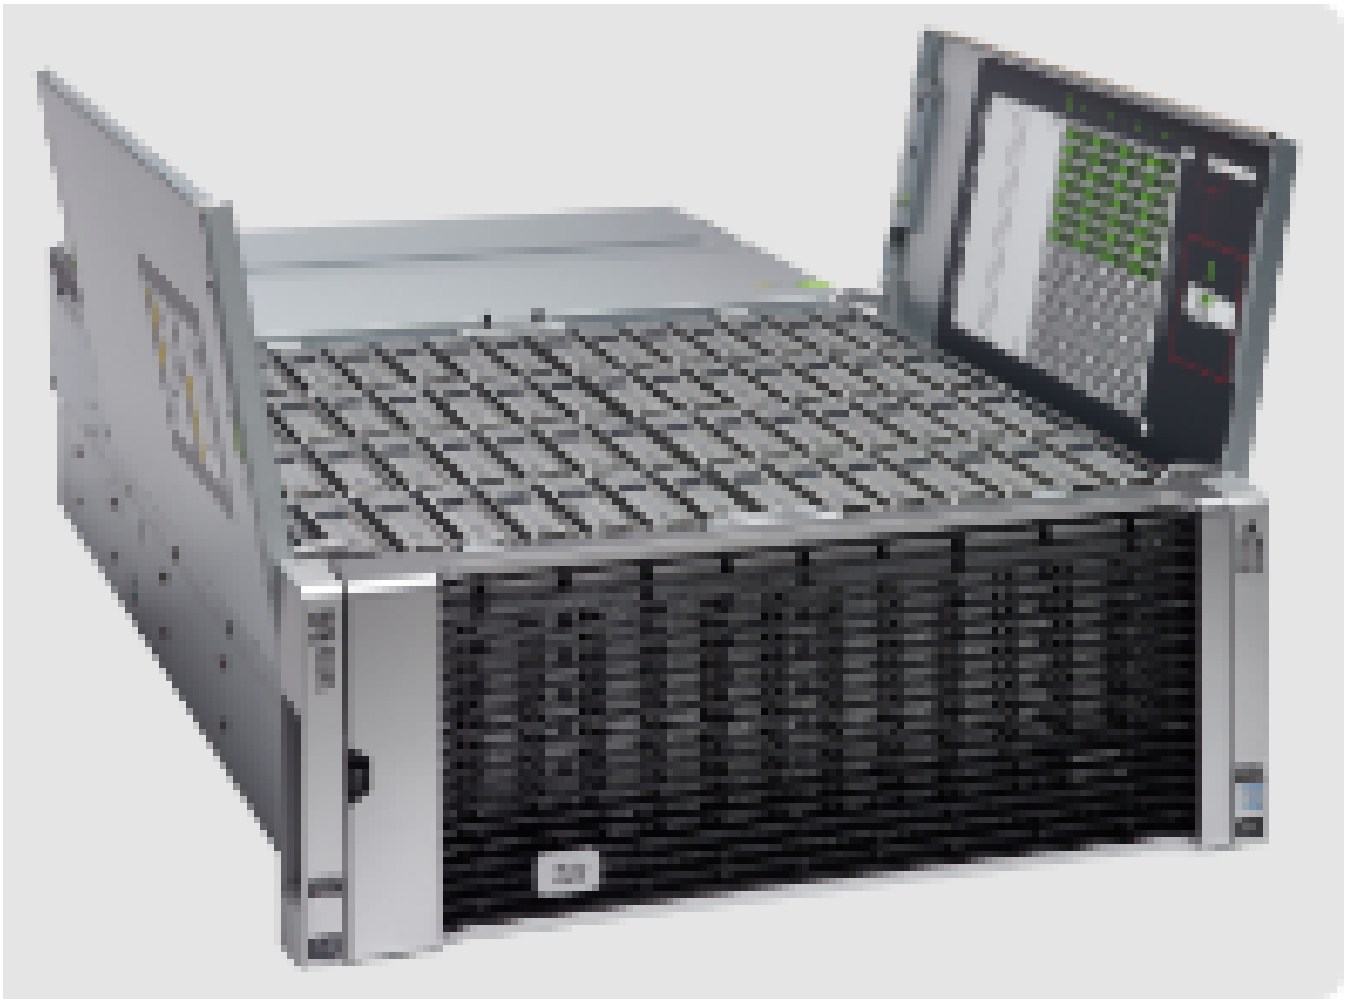
# DHCP Server

1. Gli utenti su una vlan specifica ottengono solo l'indirizzo IP APIPA e perdono la connessione alla rete.

- Il server DHCP assegna un indirizzo IP dall'ambito A e lo stesso indirizzo IP a un altro laptop perché l'ambito B ha lo stesso intervallo. Questo causa il rifiuto di DHCP:

- Assegna intervallo di ambito DHCP univoco

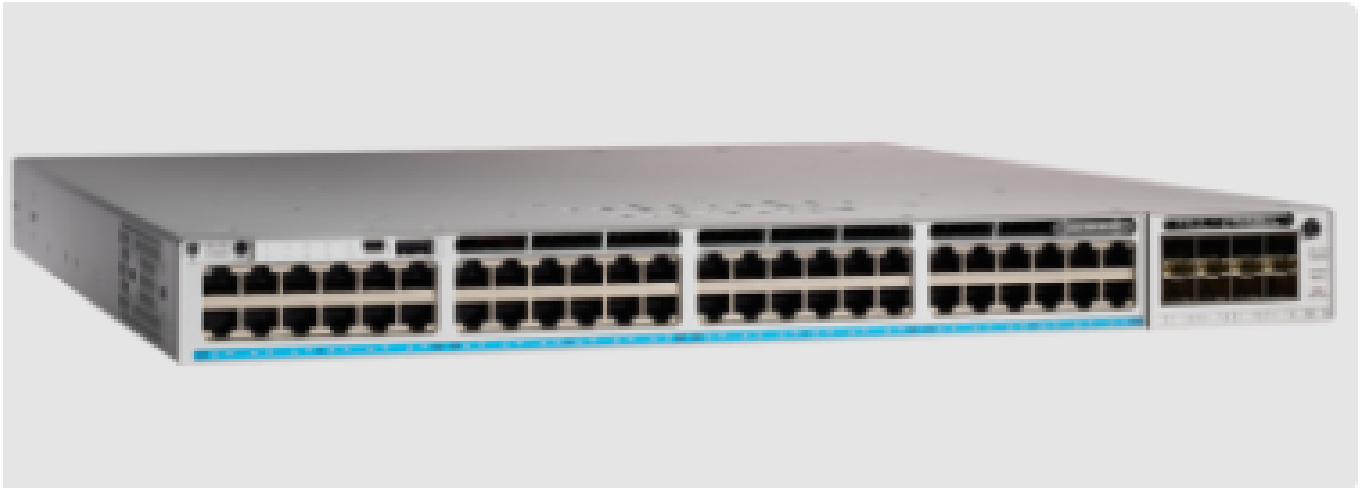
### Cat9300 in SDA

1. Alcuni utenti di una VLAN specifica non sono in grado di ottenere gli indirizzi DHCP tramite il punto di accesso wireless.
2. Il firewall dispone di più voci arp per un unico indirizzo MAC dell'utente finale

- Se la VLAN solo L2 è configurata per l'installazione wireless SDA, il pacchetto dell'offerta con flag di trasmissione non raggiunge l'access point. Poiché il tunnel di accesso non consente i pacchetti broadcast per impostazione predefinita.

- Consentire la "capacità di inondazione" all'interno dell'ambiente LISP.

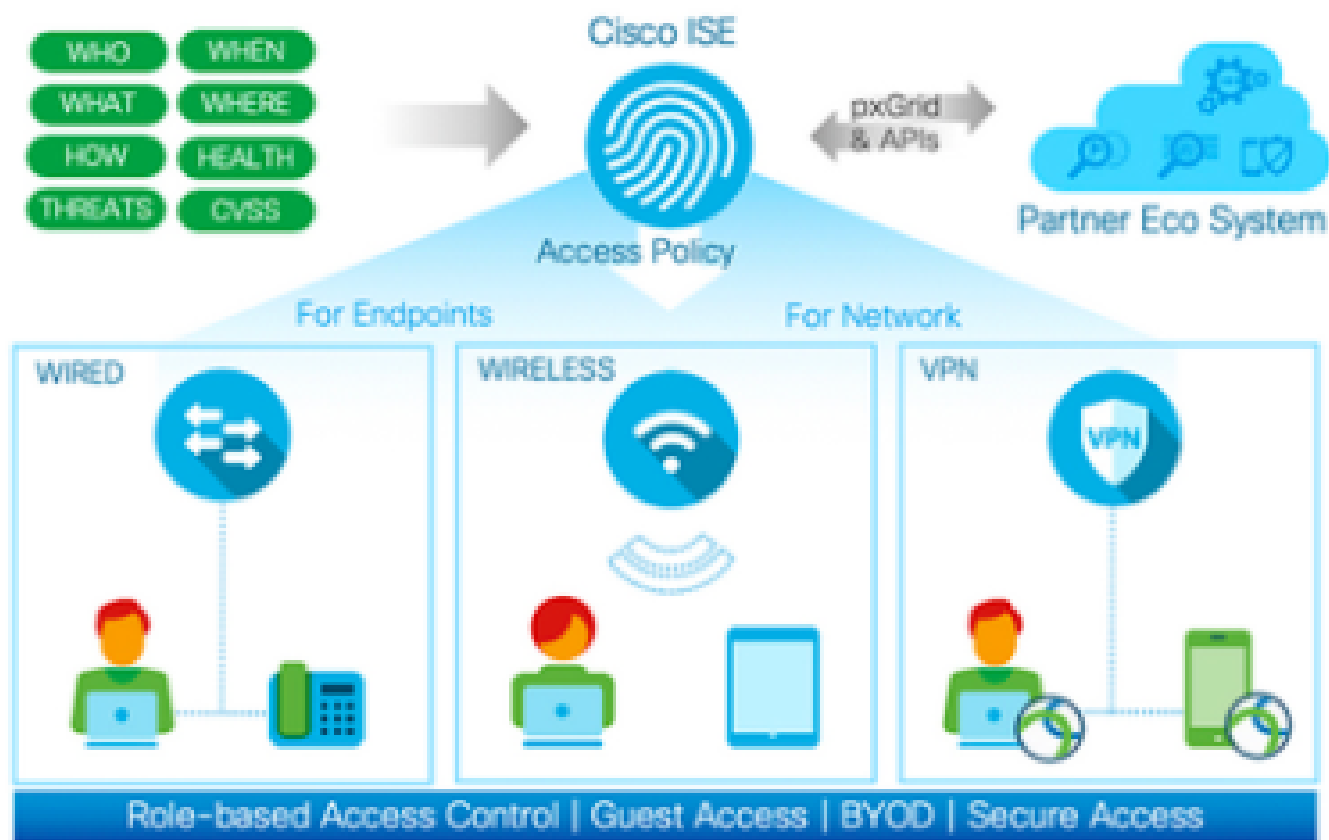
cisco ISE

1. La tabella degli indirizzi Mac mostra le voci con "drop".

- Questa è un'indicazione di un problema dell'adattatore dell'utente finale. Lo switch invia pacchetti in formato non corretto che lo switch riconosce come indirizzi mac di origine casuali.

- Configurare "authentication host-mode multi-domain" che consente solo 2 indirizzi mac.
- Identificare e isolare il dispositivo responsabile.
