Generation 2 Prime インフラストラクチャ アプリケーションの FlexFlash 障害のトラブルシューティング

この資料はいくつかの新しい Cisco 世代別 2 Prime Infrastructure アプリケーション ユニットと直面する記述し、問題に帰り商品許可 (RMA) のための必要を避けるために回避策を提供したものです問題を。

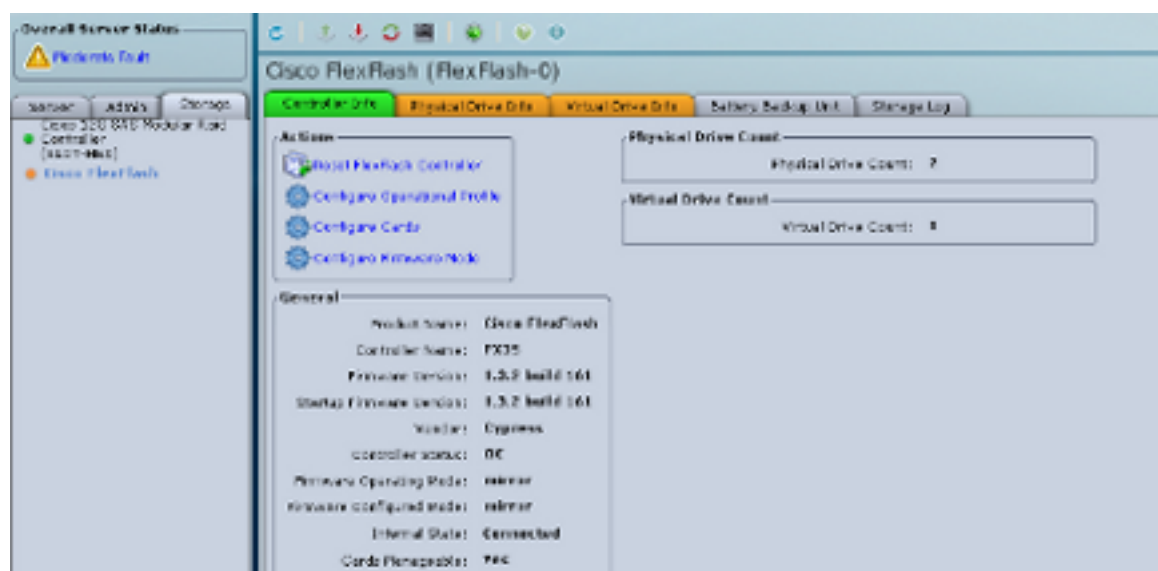
はじめての上で動力を与えられたときいくつかの新世代 2 Prime Infrastructure アプリケーション ユニット (Cisco 部品番号 PI-UCS-APL-K9 か PI-UCS-APL-K9=) は適度なエラーを表示するおよび/または点滅させたオレンジ LED を表示するかもしれません。

この問題は *Cisco FlexFlash* と呼ばれる 2 オンボード フラッシュ カードを含みますある特定のコンフィギュレーションのブートアップのための小さいイメージ (32 GB 以下) を保持するために使用する。 FlexFlash は互いに映る 2 つの 32-GB フラッシュカードで一般的に構成されます。 2 つが非映られるようになる場合、適度なエラーはユニットで生成されます:

注: この問題は Cisco バグ ID [CSCuv50800](#) と現在トラッキングされます。

この状況の確認および改正のために Cisco Integrated Management Controller を (CIMC) 使用するためにこれらのステップを完了して下さい:

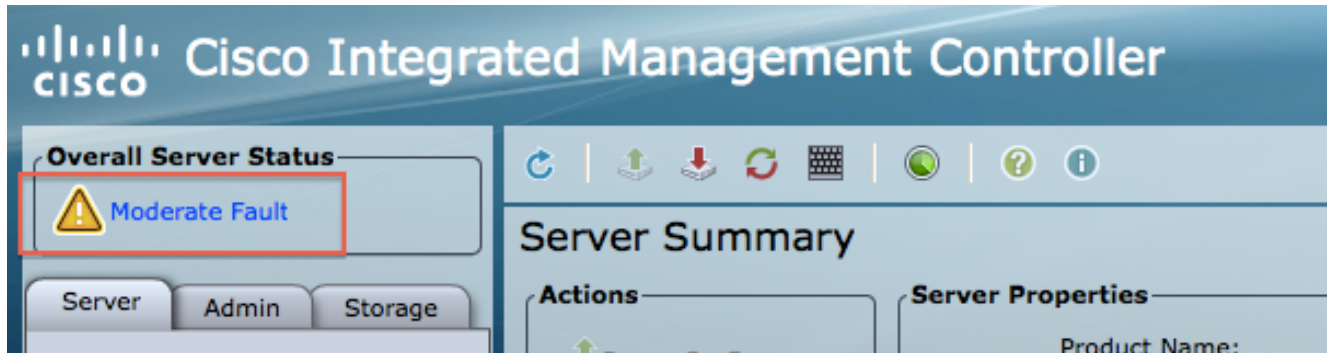
1. CIMC にアクセスし、CIMC の全面的なサーバステータスをチェックして下さい:

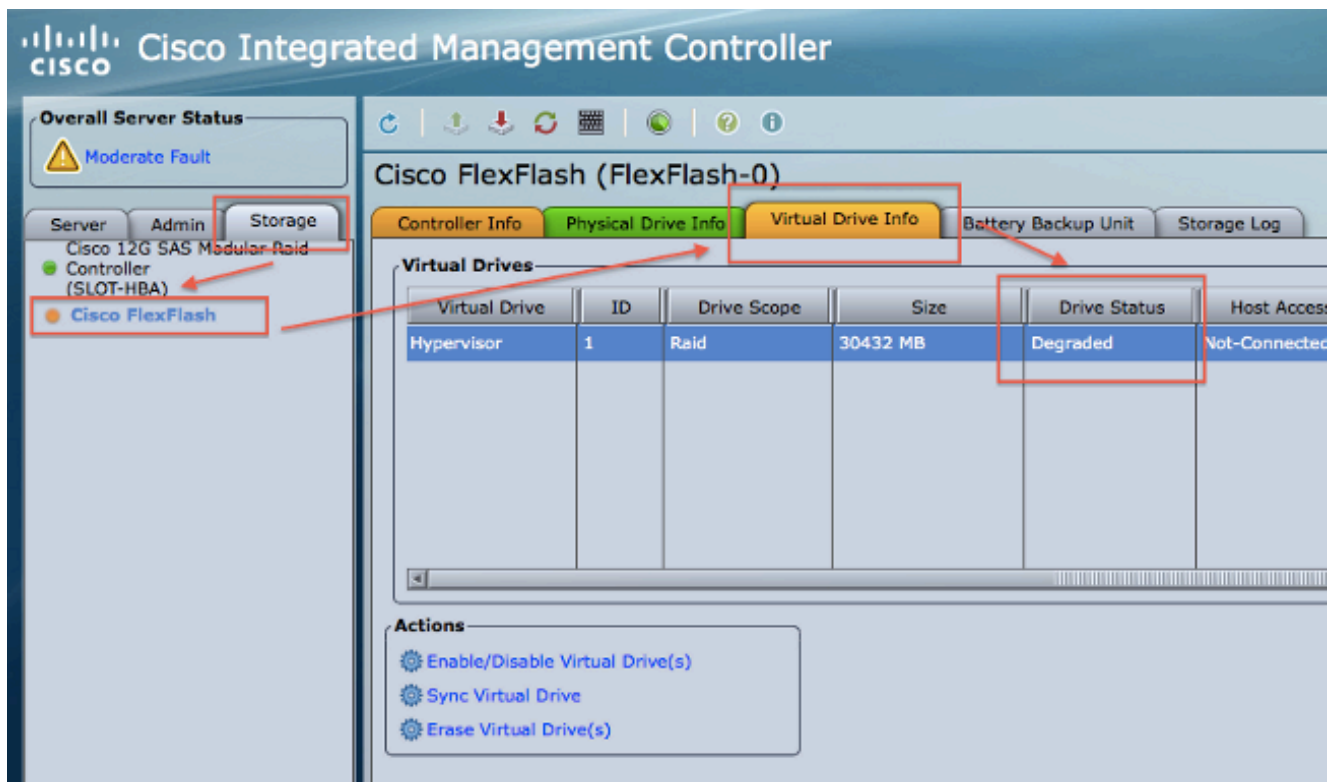
2. ストレージ > Cisco FlexFlash > 仮想ドライブ 情報にナビゲートし、仮想ドライブ ステータスを確認して下さい:

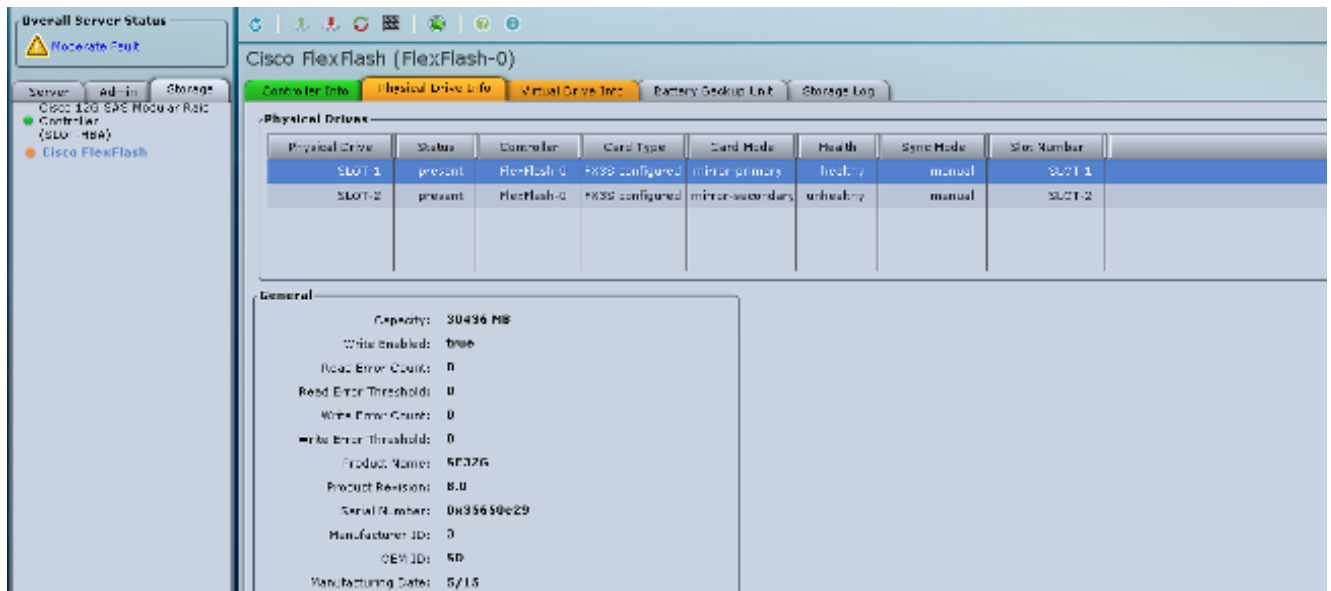
この場合、ステータスは低下させて示します。物理ドライブはまた不健康示すかもしれません:

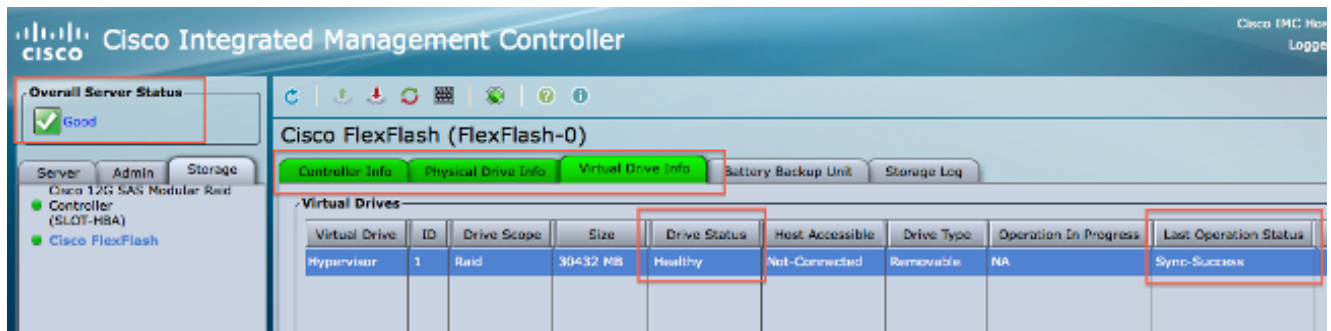
この場合、進行状況は **Syncing (Manual)** を示します。時間 (2 時間まで) 以降に、同期化オペレーションは完了し、状態インジケータすべてはグリーンになります:
