# 解決する 8821 IP Phone ディスプレイ「MIC インストール済み」エラーを-解決して下さい

この資料は [CSCve44412](#) の修正を通して解決された問題 [CSCvc65418](#) によって引き起こされる画面で「をインストールされないエラーメッセージ「MIC 表示するとき Ciscoワイヤレス 8821 IP Phone を解決するためにガイドラインを記述したものです。

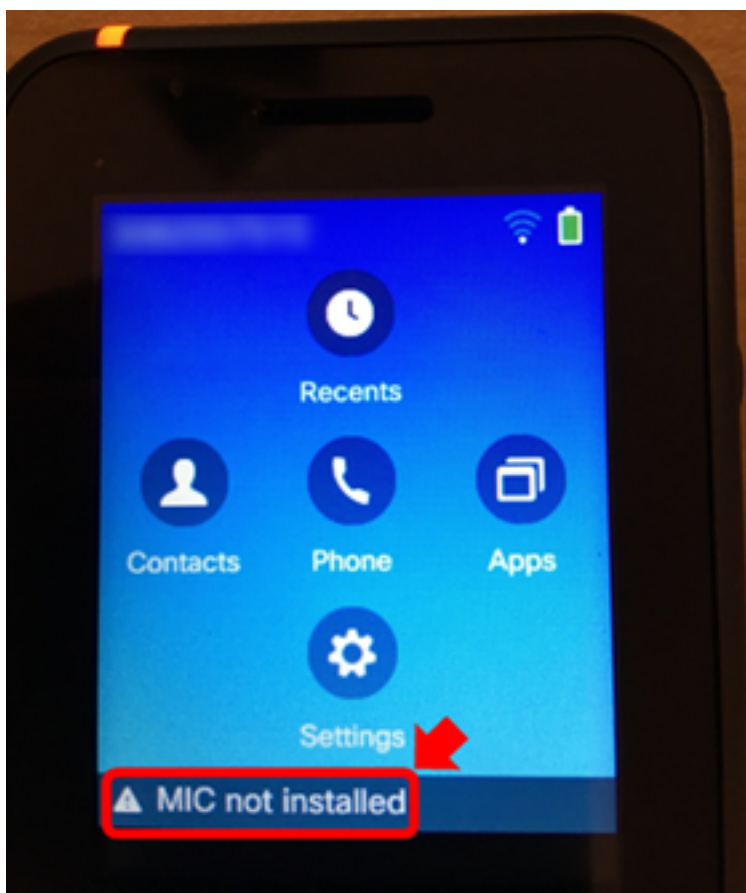
電話がイメージに示すように画面の「MIC インストール済み」エラーメッセージを表示することを確認して下さい:

ワイヤレス認証が SCEP のために必要とされなくて、MIC はの使用のローカルで固有の証明書 (LSC) とプロキシ 機能 (CAPF) CUCM 認証局 (CA) 取り替えることができます従って電話は正常に動作します。エラーメッセージが確認されたら [インストールし](#)、もう一度テストして下さい [LSC を電話で](#)。MIC が無いにもかかわらず LSC がインストールに成功されることができるよう [にヌルストリングまたは認証モードに認証文字列によって選択されます確認して下さい](#)。

問題がこのバージョンから前に解決されたので、11.0(3)SR3.2 にすべての Cisco を 8821 台の電話またはより高くできるだけ早くアップグレードして下さい。既にこのエラーメッセージを表示するデバイスに関しては、アップグレードは MIC を回復しません。 [CSCvc65418](#) のための修正が含まれているコードは ( [CSCve44412](#) の修正を通して解決される ) 初めの MIC の消失を防ぎます。
