HX ノードを解決して下さい PCI アドレスが追加注文する

概要

この資料は Network Interface Cards (NIC) を追加注文しますさまざまな第 3 ジェネレーション C シリーズ仮想インターフェイス カード (VIC) アダプタの問題を記述したものです。動作変更あります注意されてについてバーチャルネットワーク インターフェイス カード () /仮想な VNIC Host Bus Adapter (vHBA) 配置は、デバイス順序、さまざまなオペレーティング システム (OS) から PCI に周辺機器コンポーネント相互接続 (PCI) 列挙、追加注文します問題を見られます貢献し。

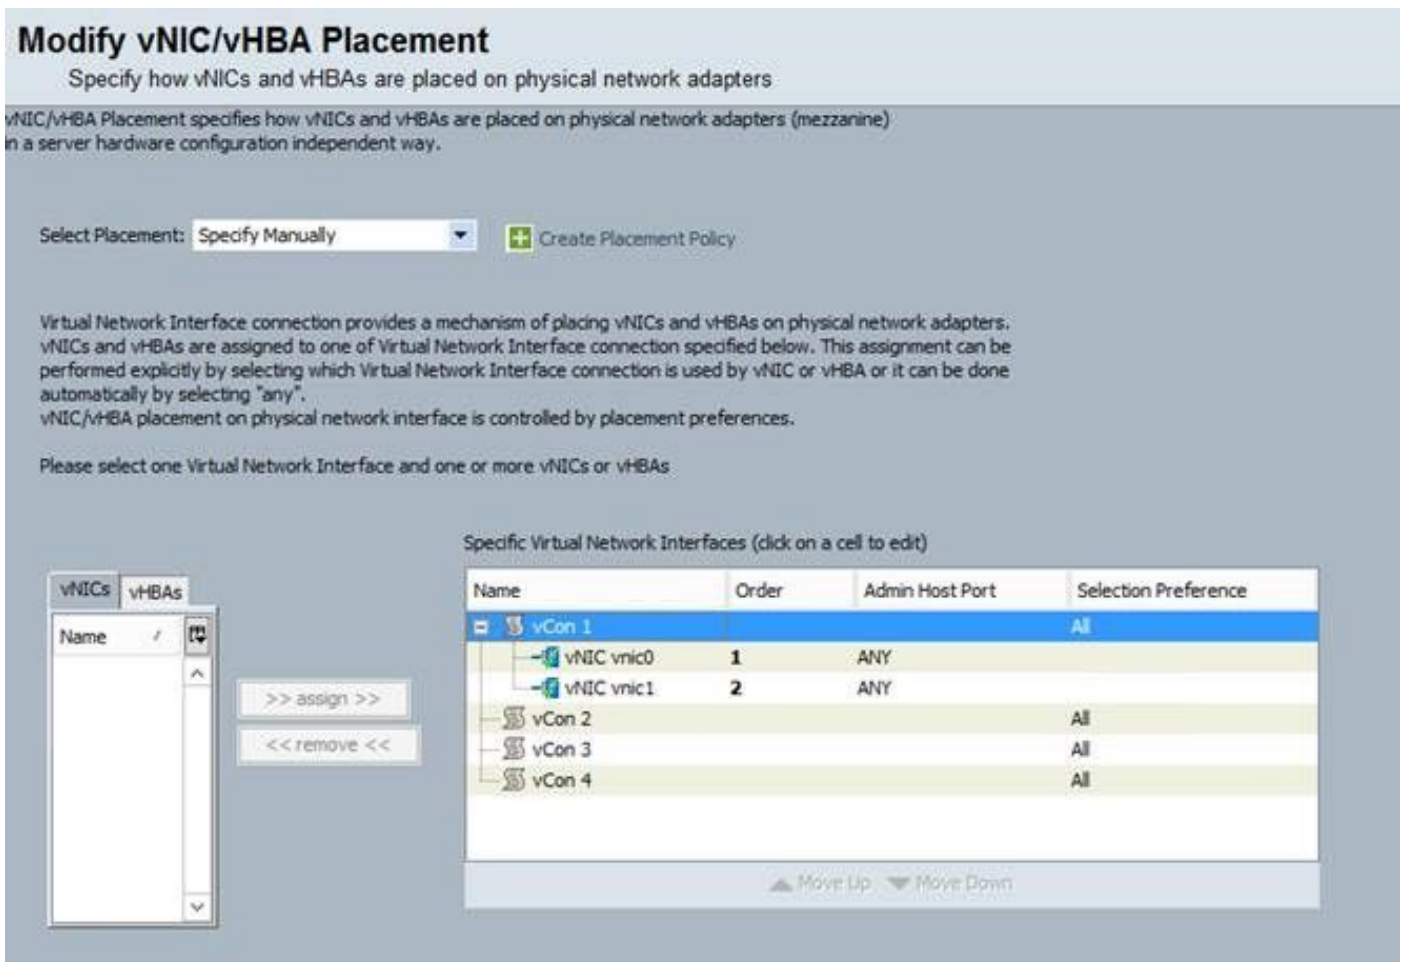
1. 最初のインストールの間: イメージに示すように vNIC/vHBA 配置 ポリシーを修正するためにナビゲートして下さい。

2. 今は ANY として Admin ホストポートを見ます。これはラウンドロビン割り当てです、それはホストポート 1 に vnic0、およびホストポート 2 の vnic1 を置きます。サービスプロファイルに 2 つの追加 vNICs を追加したいと思う場合第 1 は既にある vNICs の割り当てられたホストポートを一致する:

3. それから、ホストポート 2.にだけ新しい vNICs を追加して下さい。これは既存 vNICs の PCI アドレスを保存し、再割当を引き起こしません:
