概要 :

この資料は CTC (Cisco Transport Controller) の光の側電源モニタリングで ONS15454 デバイスで 80-WXC カードを使用するとき未使用波の問題を監視されています記述したものです。

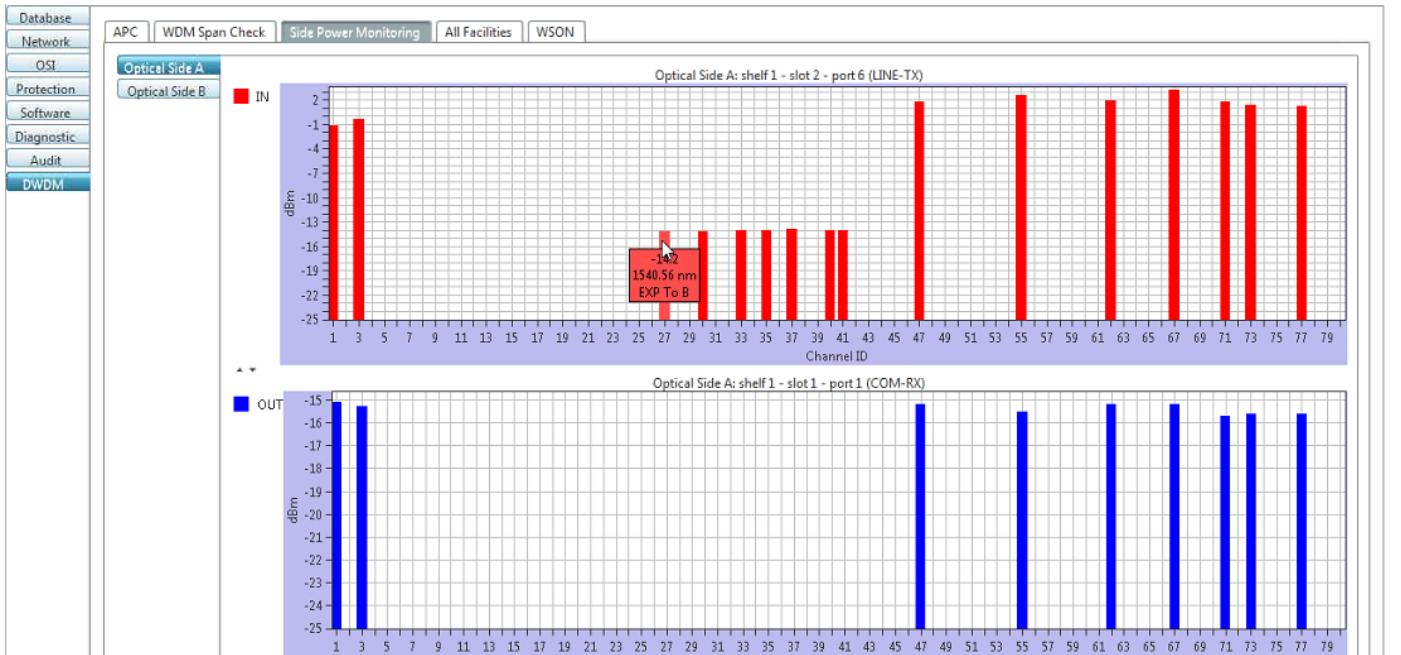
擬似波 (27、30 を、33、35、37、ノードのための CTC の側面電源モニタリングの 40 および 41) 観察しました。 Fig-1 で下記に示されているように:

- Fig-1 とりわけ 33、35、37 及び 40 で示されている多くの波長があります。

CTC の側面電力 Monitoring パネルは無効/ロックされた状態のチャネルの電力レベルを報告しています。

80-WXC のノード; 非実体電力の測定は上記のダイアグラムの「IN」レッド セクションで報告されます。

製品開発者は新しい defect-CSCur20915 としてそれを識別しました。

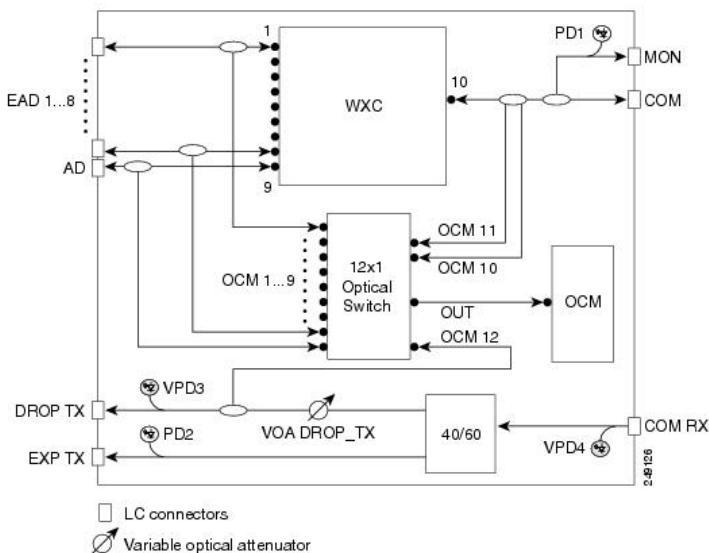
Fig-2

- 80-WXC の COM RX はハードウェアアーキテクチャによってチャネル電源ごとの総電力だけない報告し。

80-WXC-C 仮想 なフォトダイオード ポート口径測定	
仮想 なフォトダイオード CTC 型名	ポートに目盛りを付けられる
VPD3	DROP-TX 総電力 DROP-TX
VPD4	COM-RX 総電力 COM-RX
