IR1101ソフトウェアアップグレードの問題のトラブルシューティング

このドキュメントでは、Cisco IOS® XE SD-WAN Managerを使用して、Cisco IR1101ルータのソフトウェアアップグレードの問題を特定し、軽減する手順について説明します。

この記事は、IR1101のアップグレード問題に関して公開されているField Notice FN74237を補完するものです。

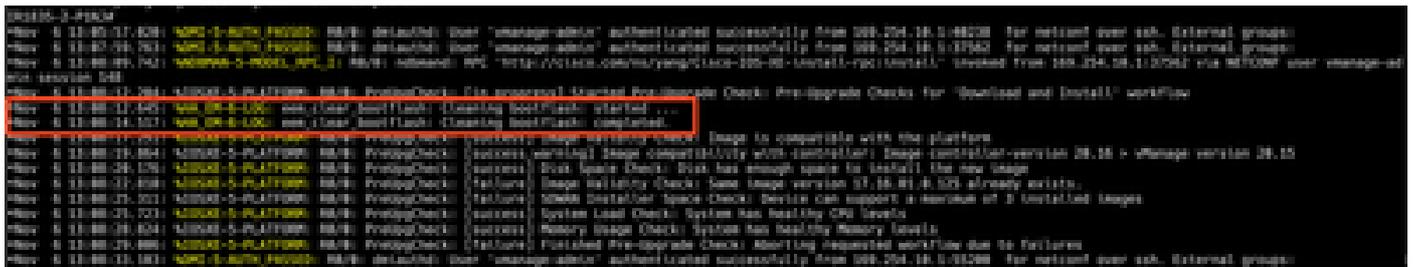
アップグレードを実行する前に、不要なファイルをすべてブートフラッシュから削除するスクリプトをトリガーできます。

または、このクリーニング手順をSD-WAN設定の一部として統合することもできます。SD-WAN Managerによるアップグレードが行われる直前にプロセスをトリガーするEEMスクリプトを利用することで、自動化できます。SD-WAN設定グループのCLIアドオンプロファイルにEEMアプレットを追加します。
