# インターフェイスが原因でcdFMCからのFTD展開が失敗する

クラウドで提供されるFirepower Management Center(cdFMC)が、デバイスへの設定変更の導入に失敗します。導入は常に約10%の進捗で失敗し、「Deployment failed due to generating configuration for device ( デバイスの構成の生成に失敗したため、導入に失敗しました ) 」というエラーメッセージが表示されます。再試行しても問題が解決しない場合は、Cisco TACにお問い合わせください」

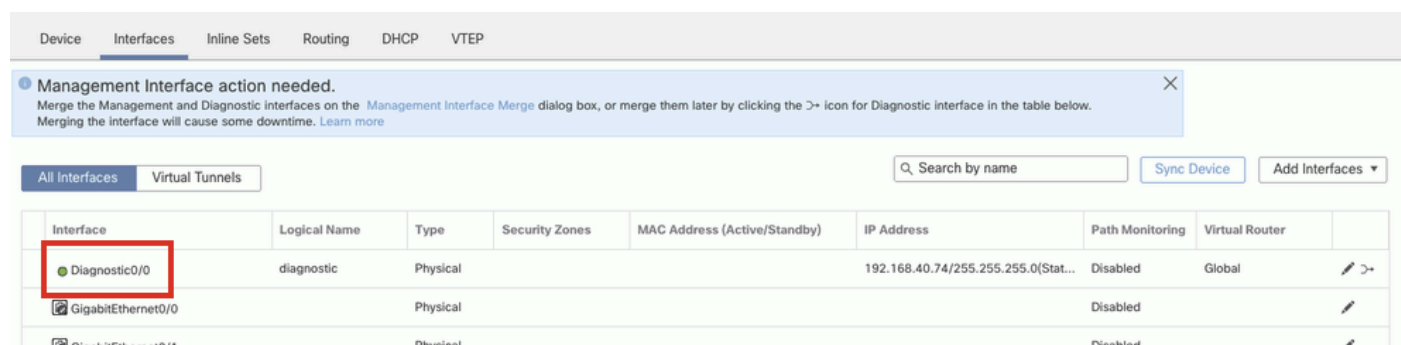
インターフェイスがDiagnostic0/0に戻ります。
