CSCvb66655: RV134W の xDSL WAN のための パケット転送モード (PTM) エントリを追加 できません

RV134W v1.0.0.21

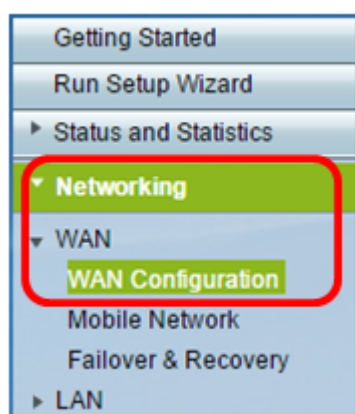
RV134W ルータに DSL WAN 接続を追加するように試みるときパケット転送モード (PTM) を追加するためにオプションはありません。

ステップ 1. Webベース ユーティリティへのログインはネットワーク > WAN > WAN設定を選択し。

この問題は RV134W の次のファームウェアリリースで解決されます。
