SMDI を使用し VG224 を介して Avaya ユニファイド メッセージングと通信する CallManager の障害

このドキュメントでは、Cisco CallManager が簡易メッセージ ディスク インターフェイス (SMDI) のプロトコルを使用し Cisco VG224 音声ゲートウェイを経由する Avaya Unified Messaging System との通信に失敗する原因について説明します。このドキュメントでは、解決策も説明します。

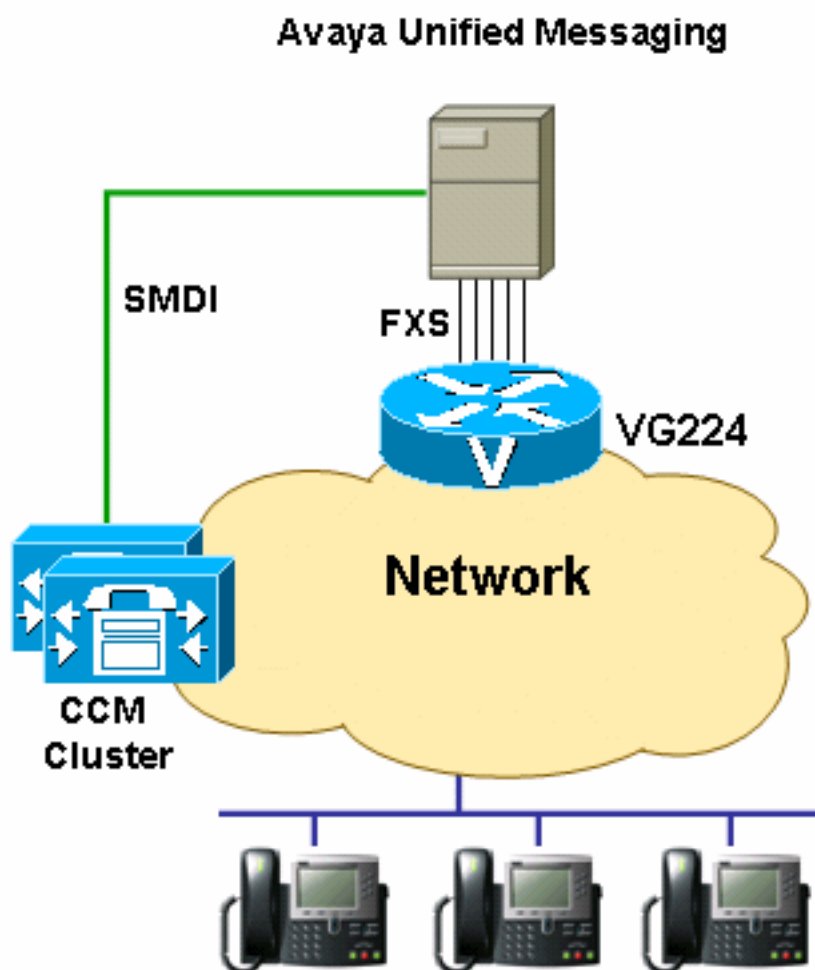
図 1 : VG224 を介した CallManager およびレガシー ボイス メールと SMDI の統合

[図 1](#) は、この問題のトポロジを示しています。
