2세대 Prime Infrastructure Appliance FlexFlash 결합 문제 해결

소개

이 문서에서는 일부 새로운 Cisco Generation 2 Prime Infrastructure Appliance 장치에서 발생하는 문제에 대해 설명하고 RMA(Return Merchanges Authorization)가 필요하지 않도록 이 문제에 대한 해결 방법을 제공합니다.

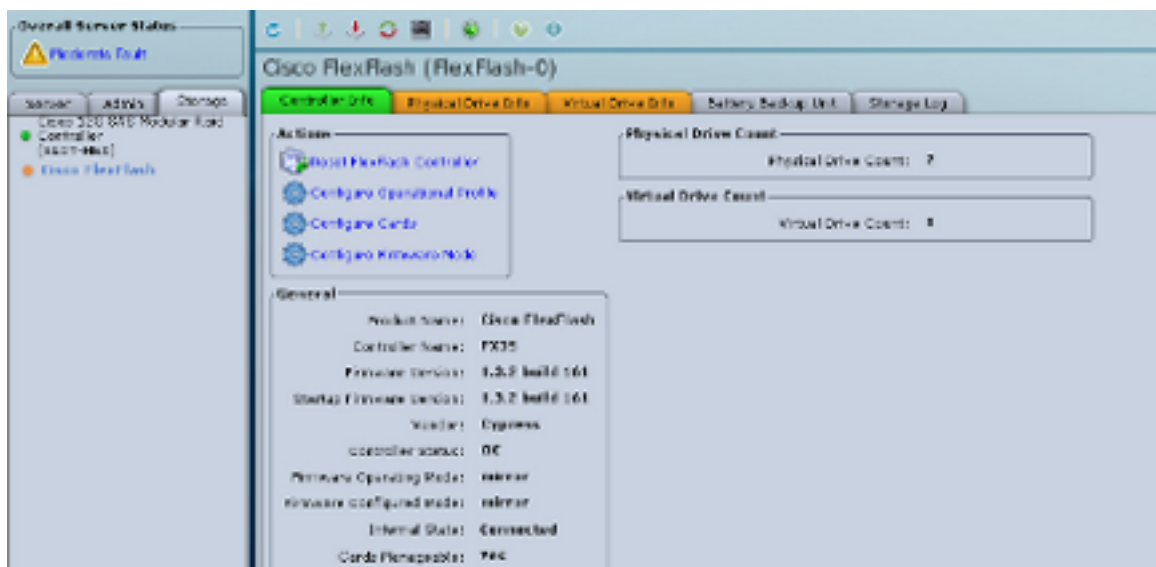
새로운 Generation 2 Prime Infrastructure Appliance 장치(Cisco 부품 번호 **PI-UCS-APL-K9** 또는 **PI-UCS-APL-K9=**)의 일부는 보통 결합을 보고하거나 전원을 처음 켜면 황색 LED를 표시할 수 있습니다.

이 문제는 *Cisco FlexFlash*라는 2개의 온보드 플래시 카드를 포함하며, 이는 특정 컨피그레이션의 부팅을 위해 소형 이미지(32GB 미만)를 저장하는 데 사용됩니다. FlexFlash는 일반적으로 서로 미러링되는 32GB 플래시 카드 2개로 구성됩니다. 두 개의 fault가 미러링되지 않은 경우 디바이스에서 보통 fault가 생성됩니다.

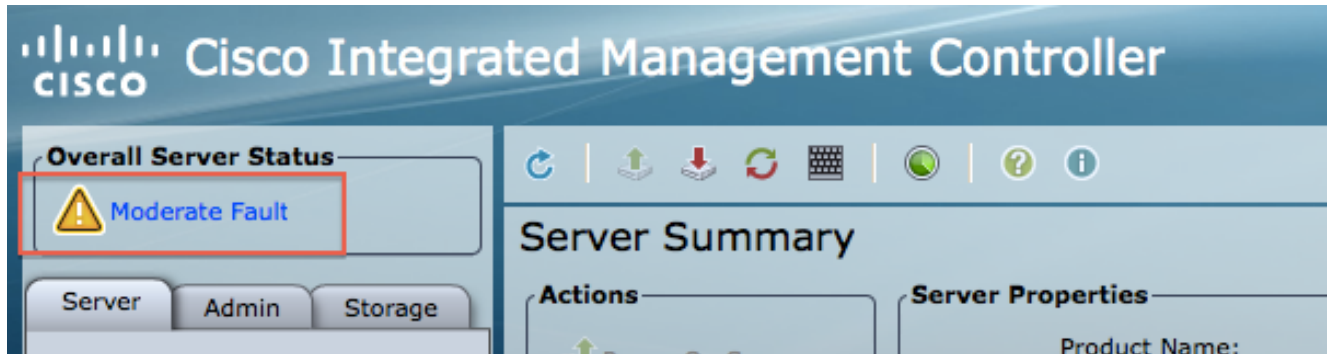
1. CIMC에 액세스하고 CIMC에서 *Overall Server Status*(전체 서버 상태)를 확인합니다.

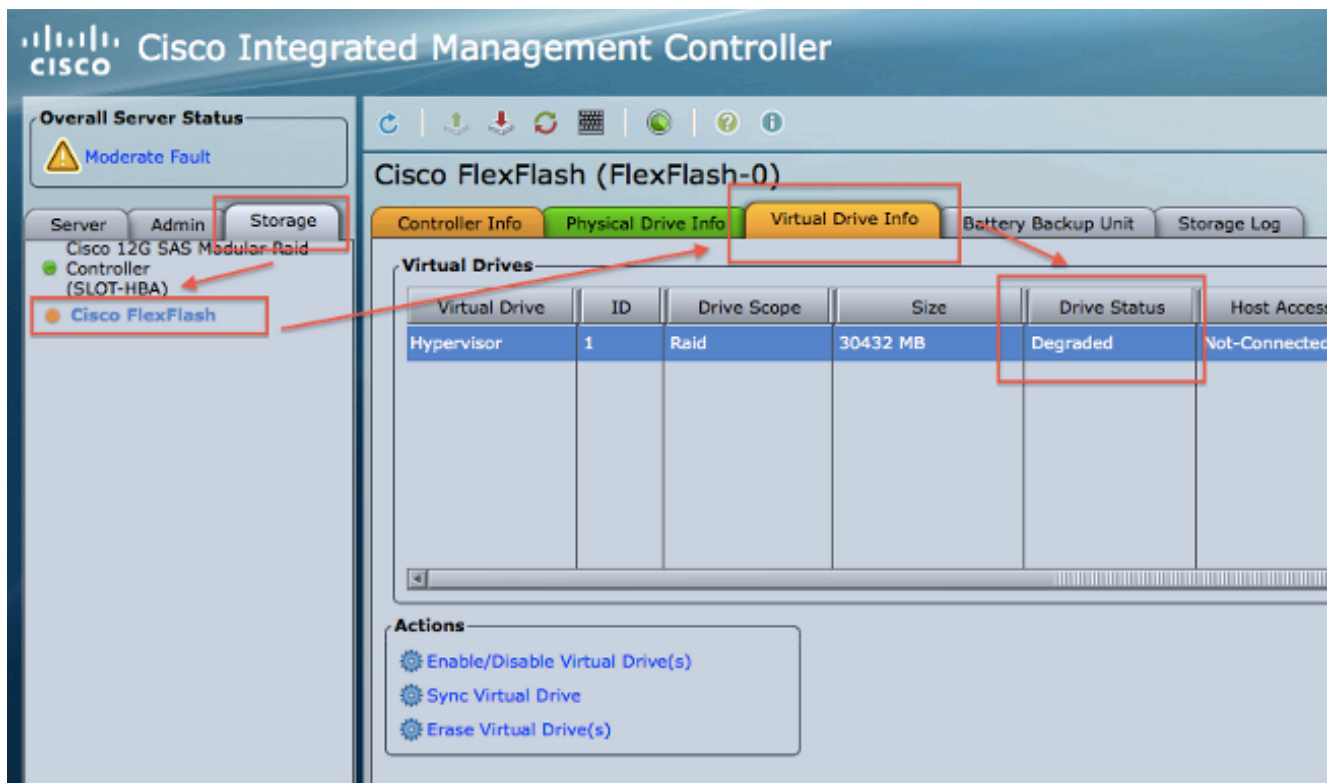
2. Storage(스토리지) > Cisco FlexFlash > Virtual Drive Info(가상 드라이브 정보)로 이동하고 *Virtual Drive Status*(가상 드라이브 상태)를 확인합니다.

이 경우 상태가 Degraded로 표시됩니다. 또한 물리적 드라이브가 비정상적으로 표시될 수 있습니다.

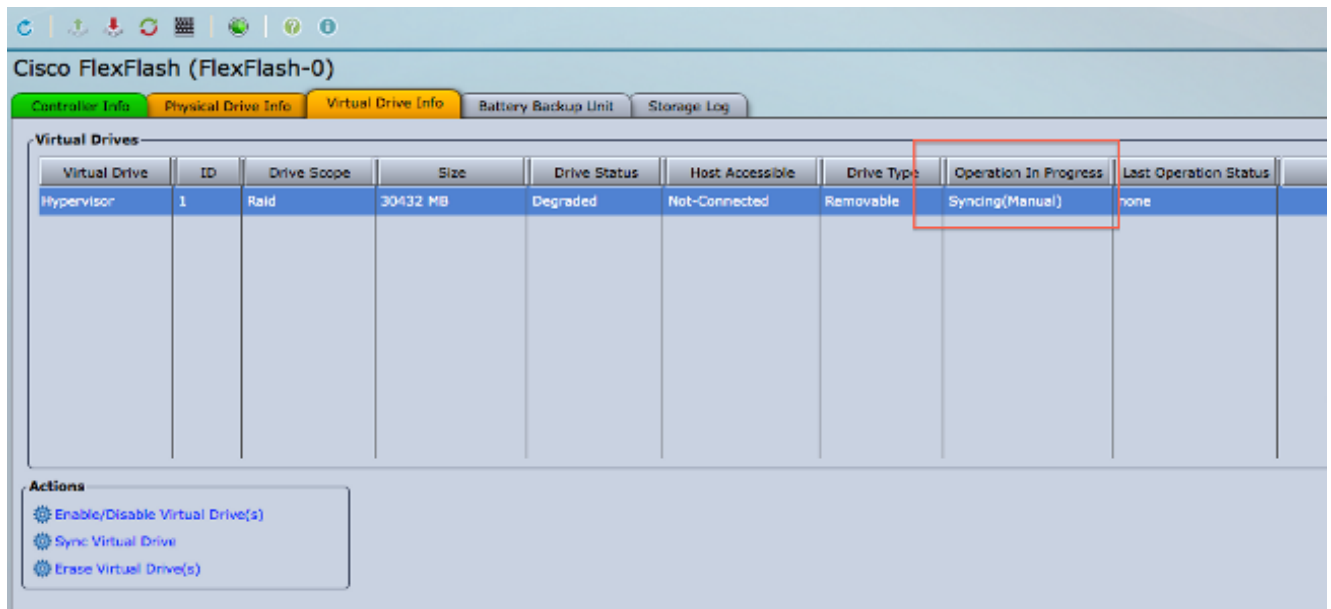
8. 진행 중인 작업의 상태를 확인합니다.

이 경우 진행률이 **Syncing(Manual)**으로 표시됩니다. 잠시 후(최대 2시간) 동기화 작업이 완료되고 모든 상태 표시기가 녹색으로 바뀝니다.
