# Catalyst 9000 스위치의 네트워크 레이턴시 및 패킷 삭제 문제 해결

이 문서에서는 Cisco Catalyst 9000 Series 스위치의 네트워크 지연 및 패킷 손실 문제를 해결하기 위한 자세한 방법론에 대해 설명합니다.

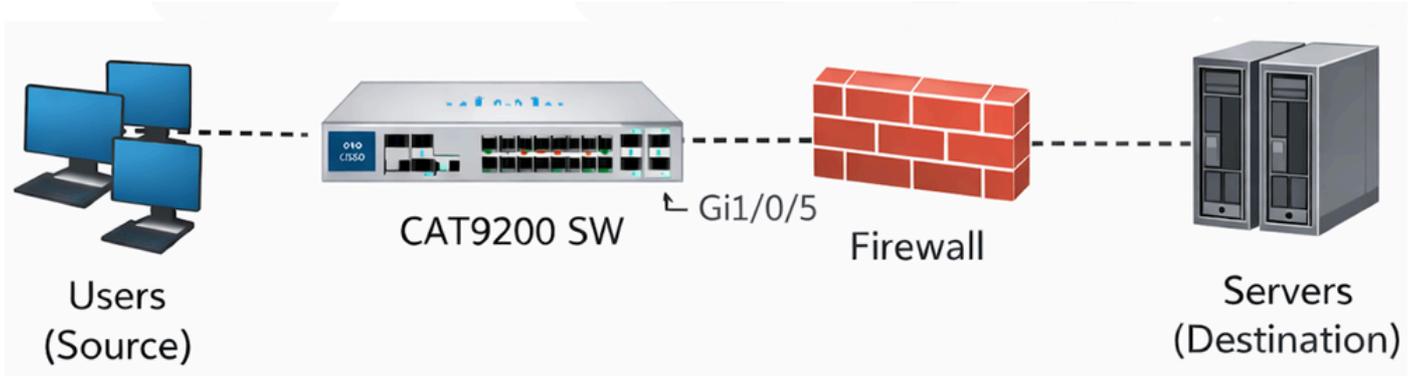
토폴로지

대용량 파일 전송과 같이 vLAN을 통해 대량의 데이터를 전송하기 위해 시도하는 동안 사용자의 네트워크 연결이 일시적으로 끊어지는 현상이 나타나고 있습니다. 이러한 중단은 여러 번의 성공적인 시도에도 불구하고 데이터 전송에 산발적인 실패로 나타나며, 네트워크 신뢰성과 애플리케이션 성능에 큰 영향을 미칩니다. 스위치를 다시 로드하면 문제가 일시적으로 해결됩니다.

- 몇 번의 시도가 성공한 후 소스와 대상 간의 파일 전송이 간헐적으로 실패합니다.
- 이 스위치는 장애 기간 동안 방화벽과의 연결이 끊어집니다.
- 802.1X 인증은 인시던트 전반에 걸쳐 계속 작동합니다.
- 사고 발생 중에도 스위치는 콘솔을 통해 응답 상태를 유지합니다.
- 방화벽의 연결된 포트는 장애 기간 동안 브로드캐스트 트래픽만 표시합니다.
- Gi1/0/5 인터페이스에서 진단 테스트(DiagGoldPktTest)가 지속적으로 실패하여 데이터 경로 문제가 있음을 나타냅니다.

방화벽에서 스위치 인터페이스로 보낸 802.3x 일시 중지 프레임이 너무 많아 근본 원인이 버퍼 잠금으로 식별되었습니다. 이더넷 일시 중지 프레임은 수신 장치가 혼잡으로부터 복구될 수 있도록 스위치에 전송을 중지하도록 지시합니다. 그러나 일시 중지 프레임이 반복해서 전송되거나 기간이 연장된 경우:

이러한 동작은 Cisco 버그 CSCwm14612에 설명되어 있으며, 이 버그는 과도한 일시 중지 프레임으로 인해 인터페이스에서 버퍼를 잘못 보류하여 출력이 삭제되는 방식을 설명합니다.

다음 명령을 사용하여 영향을 받는 스위치 인터페이스에서 입력 흐름 제어가 비활성화되었습니다.

```
Switch#configure terminal
Switch(config)#interface GigabitEthernet 1/0/5
Switch(config-if)#
flowcontrol receive off
```
