# Probleemoplossing voor IR1101 software-upgrade

Dit document beschrijft de stappen om het probleem van de software-upgrade op Cisco IR1101-router te identificeren en te verzachten via Cisco IOS® XE SD-WAN Manager.

Dit artikel is een aanvulling op de melding uit het veld FN74237 die is gepubliceerd voor de IR1101 upgrade-problemen.

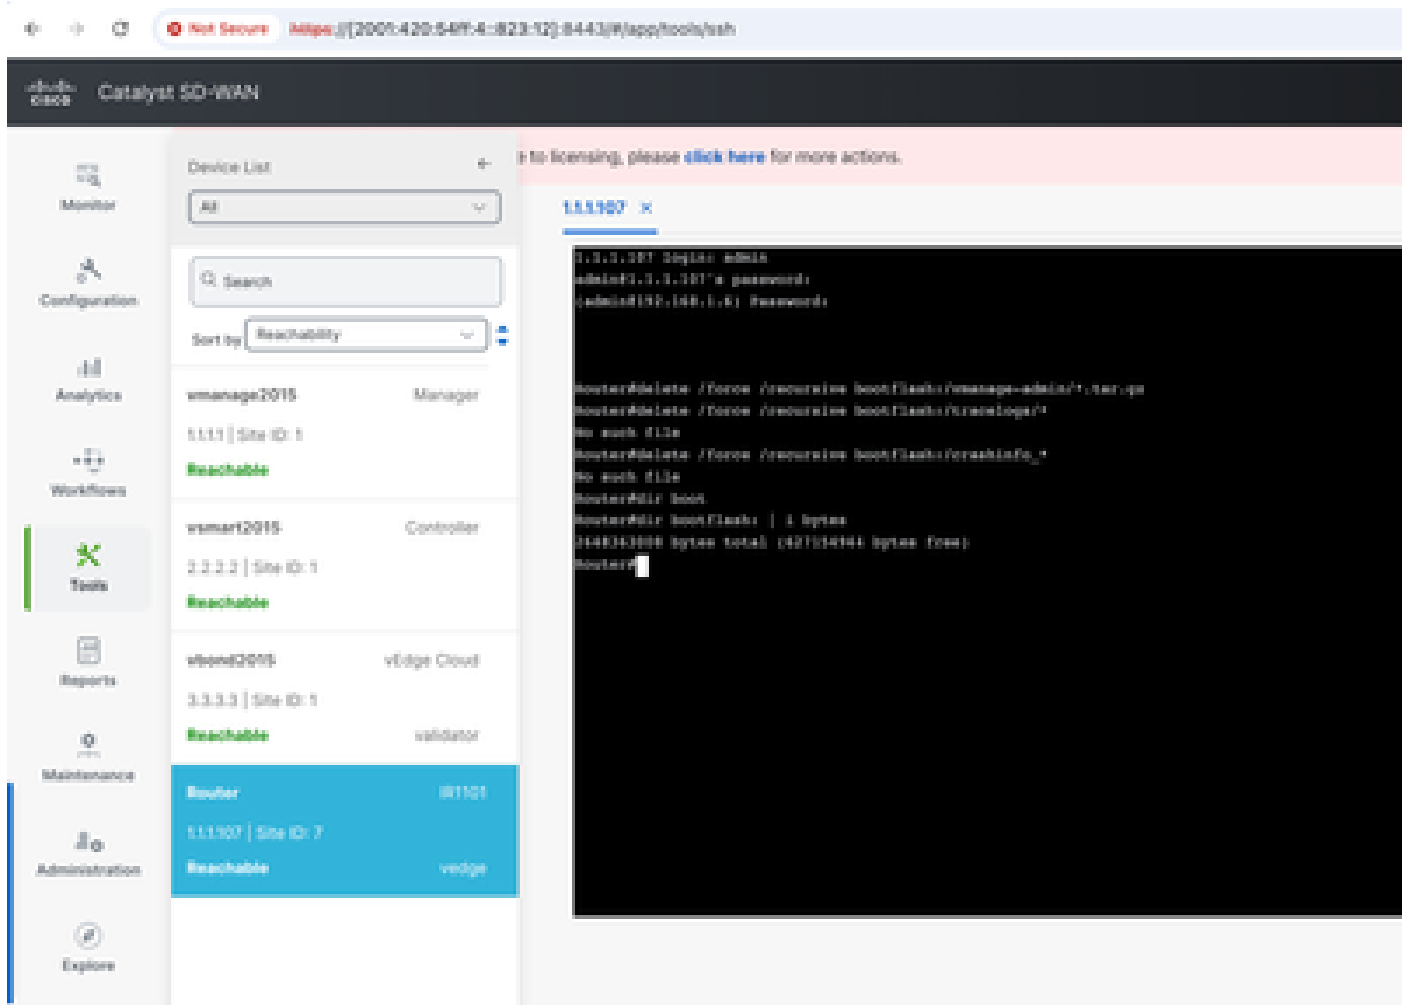
2. Zorg ervoor dat er 1.225 tot 1.244 MB vrije ruimte in de bootflash is voordat we verder gaan met het upgradeproces.

3. Als het apparaat minder dan 1225 MB ruimte in de flitser heeft, voert u een schoonmaakbeurt uit door de verwijderopdracht via SSH naar het apparaat uit te voeren via de vManager GUI. Voer deze opdrachten één voor één uit.

Deze reinigingspraktijk kan ook worden geïntegreerd als onderdeel van de SD-WAN-configuratie. Het kan worden geautomatiseerd door gebruik te maken van een EEM-script dat het proces activeert wanneer een upgrade op het punt staat te worden uitgevoerd door SD-WAN Manager. Voeg de EEM-applet toe aan een CLI-add-on profiel in uw SD-WAN Configuration Group:
