# Probleemoplossing voor APIPA-adresfout in het netwerk

In dit document worden de kwesties met betrekking tot APIPA-adressen beschreven en worden resoluties voor hetzelfde onderwerp verstrekt.

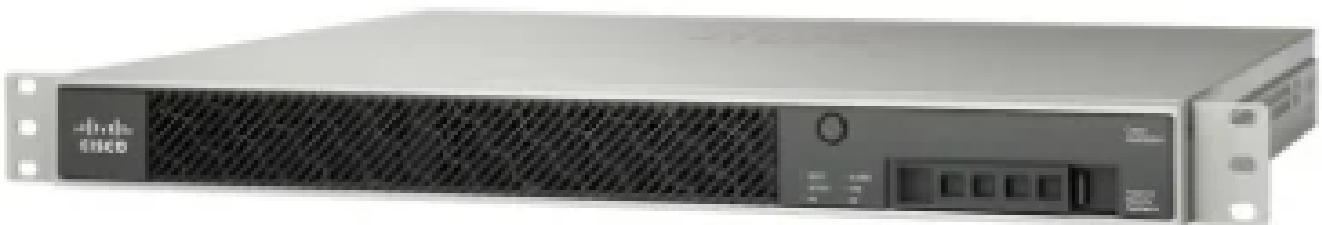
ASA 5516

- Firewall in interface reageert op de ARP-sonde door als proxy te fungeren, zodra het DORA-proces is voltooid. Dit maakt de PC om DHCP te verzenden afnemen.

- Schakel de proxy-arp in de interface van Firewall uit met behulp van de opdracht "sysopt noproxyarp inside"

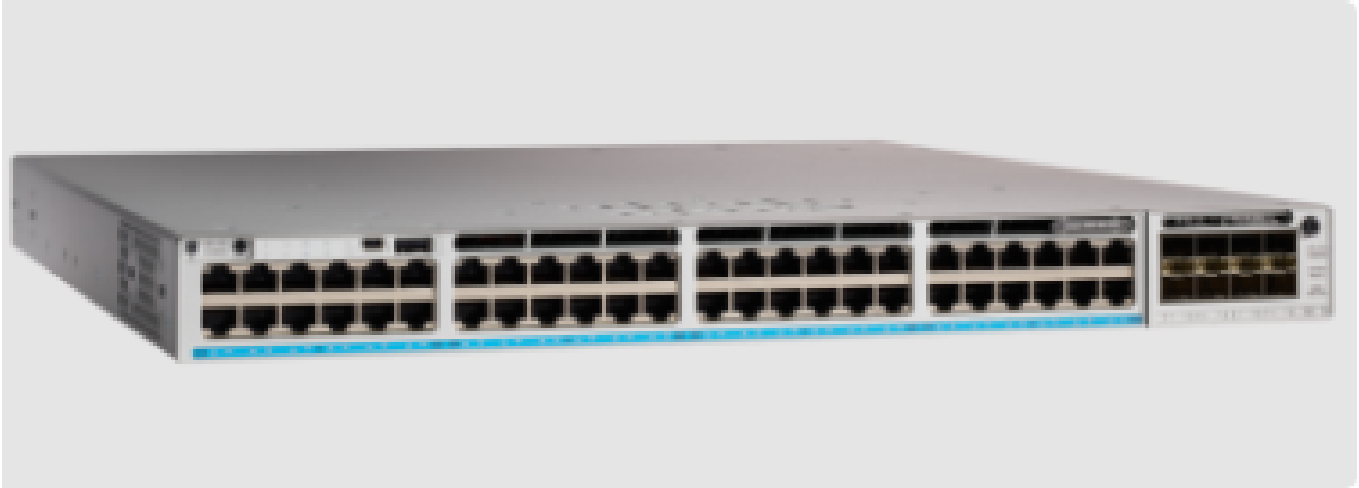
### Cat9300 in SDA

- Als L2-only VLAN is geconfigureerd voor draadloze SDA-instelling, bieden pakketondersteuning met broadcast-vlag niet op AP. Aangezien de toegangstunnel geen uitzendingspakketten standaard toestaat.

- Laat "flood mogelijkheid" toe in LISP omgeving.
