# Problemen met fragmentatie oplossen: Beïnvloeding van c9800 draadloze controller met Azure

Dit document beschrijft een bekend probleem met het Azure-platform dat leidt tot pakketverlies als gevolg van de mishandeling van fragmenten die buiten de reeks vallen.

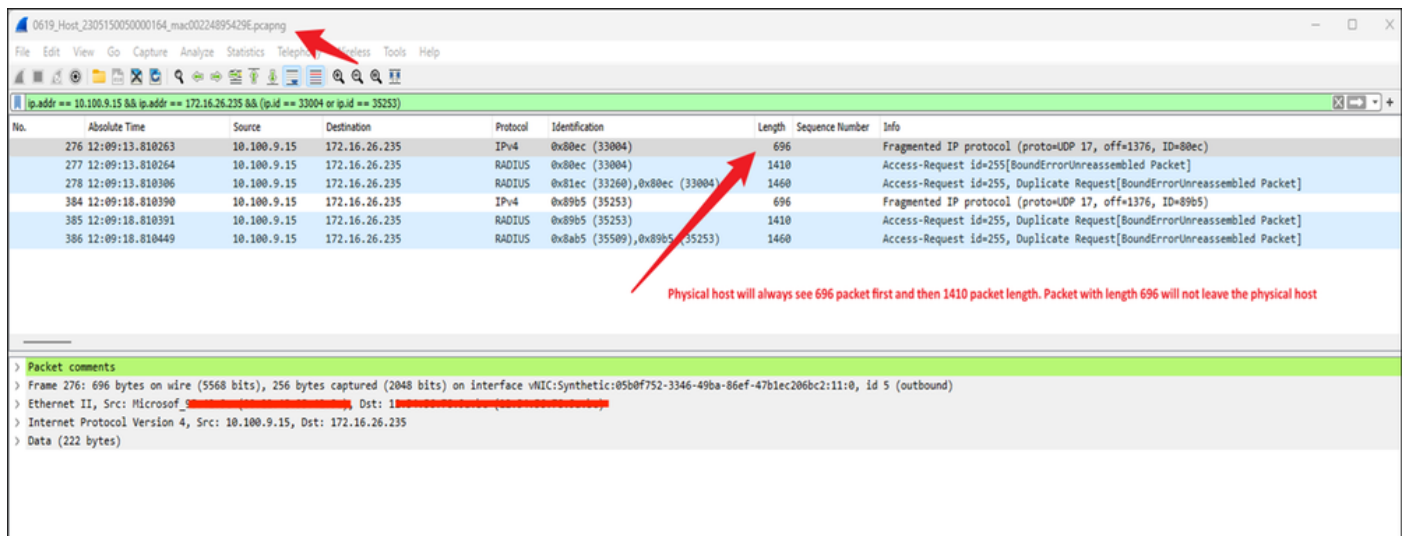
Opname op Azure End

Op de fysieke host komen de pakketten niet in de juiste volgorde aan

Physical host will always see 696 packet first and then 1410 packet length. Packet with length 696 will not leave the physical host

Aangezien de pakketten in de verkeerde orde aankomen, en de fysieke knoop wordt geprogrammeerd om het even welke uit-van-ordekaders te verwerpen, worden de pakketten onmiddellijk gelaten vallen. Deze onderbreking veroorzaakt dat het verificatieproces mislukt, waardoor de client niet verder kan gaan dan de verificatiefase.
