Pesquise defeitos problemas do interruptor da câmara do Cisco TelePresence TX1310

Introdução

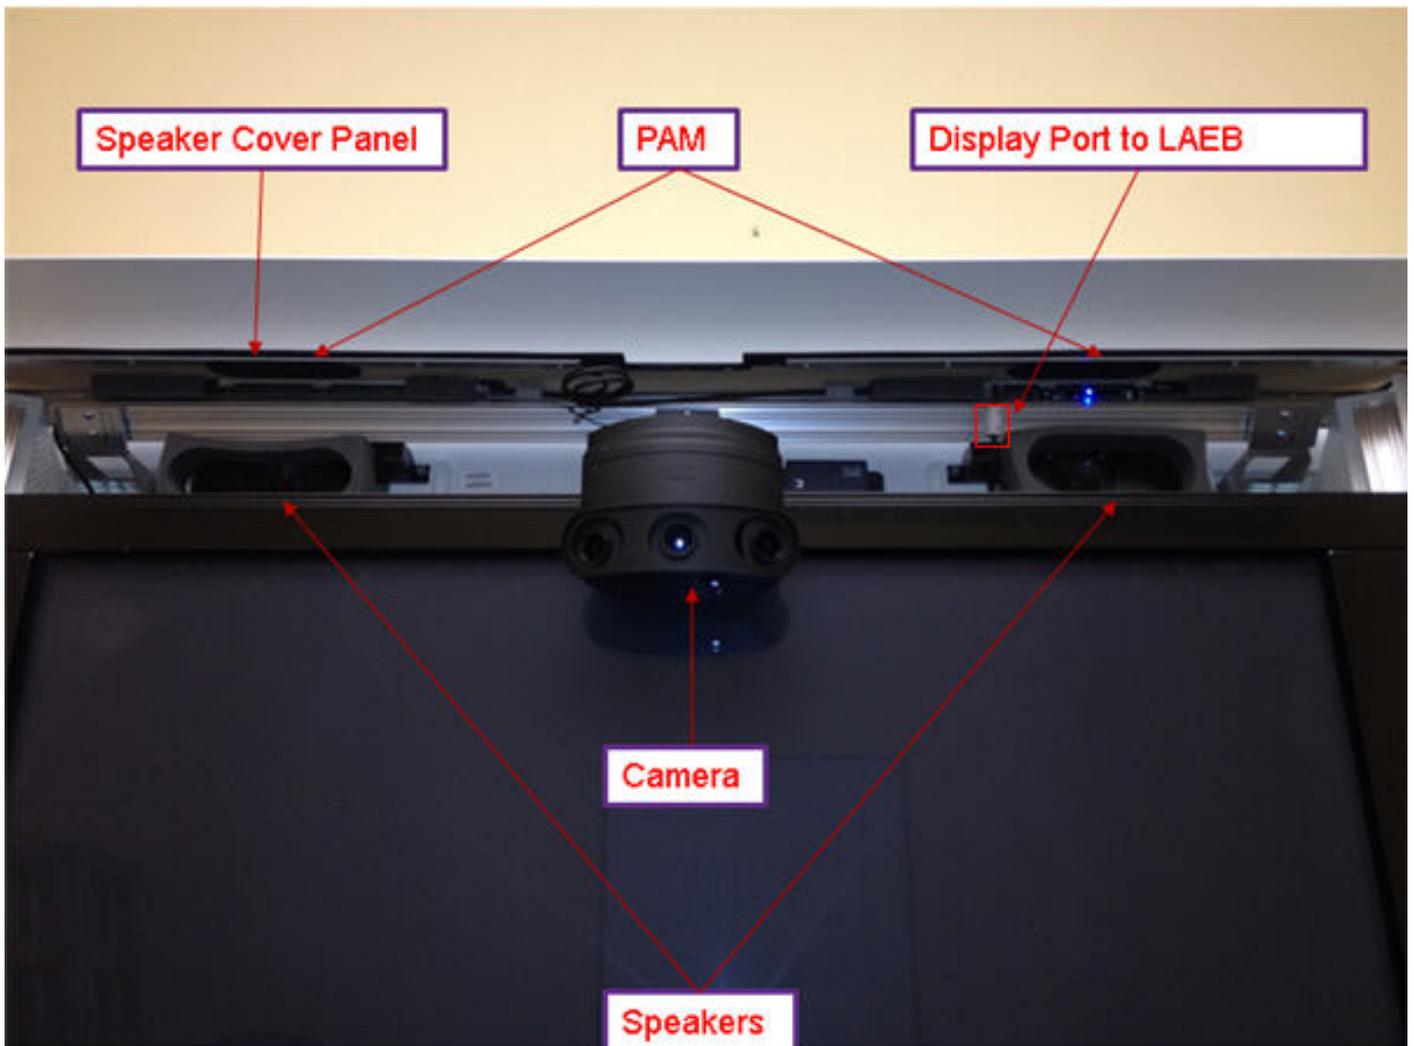
Este procedimento descreve o rework da disposição do cabo atrás do indicador de 65 polegadas. O cabo específico na pergunta é um cabo de DisplayPort que conecte o microfone posicional da disposição (PAM) ao LAEB. Se este cabo não tem bastante a folga, o indicador terá que ser removido para cortar cintas plásticas no quadro. Há igualmente um cabo dentro do PAM próprio de DisplayPort a ser verificado.

Identifique o conjunto da disposição do microfone junto com o cabo de DisplayPort que conecta o LAEB e o PAM que é executado atrás do indicador.

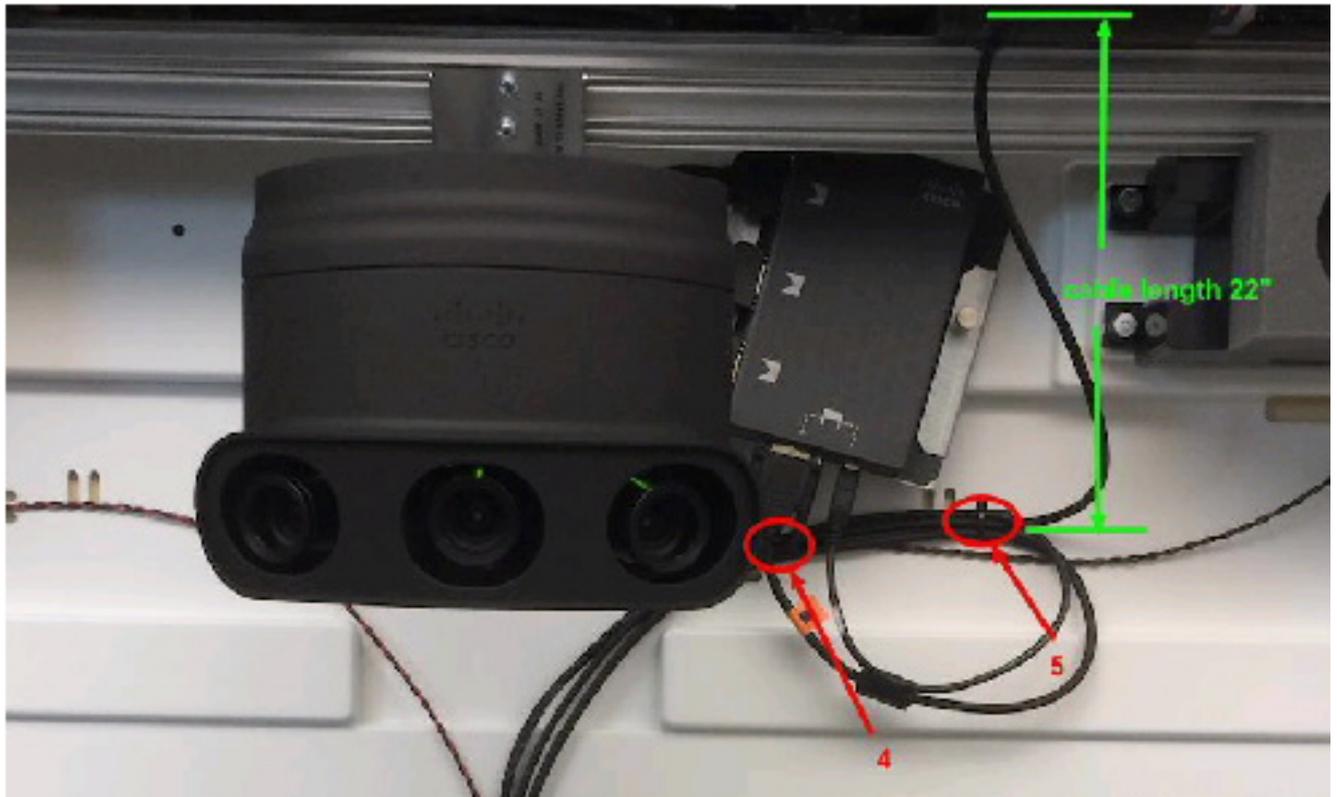
1. O sem energia o sistema, desliga então a potência principal ao valor-limite.
2. Remova a tampa do orador do quadro com cuidado levantando verticalmente.
3. Assente o cabo de DisplayPort que as corridas atrás do indicador no PAM terminam e a extremidade LAEB.
4. Meça a quantidade de cabo livre do laço superior do fecho de correr para este cabo. Se não há pelo menos 22 polegadas da folga, o procedimento de instalação revisado precisa de ser seguido.

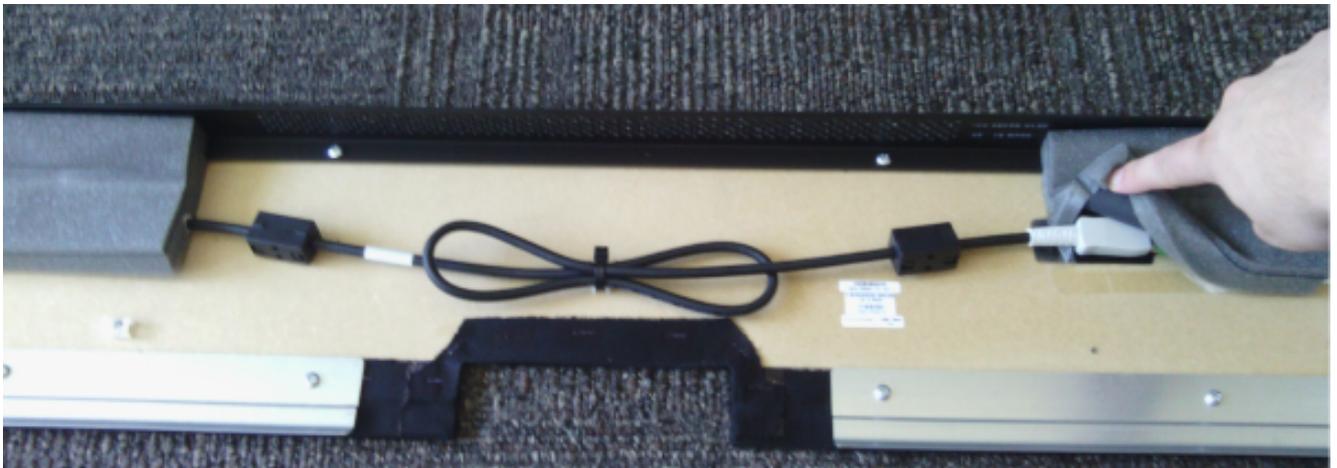
5. Assente o cabo de DisplayPort que passa entre o dois PCBs no PAM próprio. Este PCBs é atrás da tampa do orador sob a espuma. Você precisa de descascar para trás a espuma para alcançar os cabos em cada extremidade.
