# Pesquisa defeitos o indicador “erro não instalado de 8821 telefones IP MIC” - resolvido

Este documento descreve a diretriz para pesquisar defeitos o telefone IP do Cisco Wireless 8821 quando indica o Mensagem de Erro “MIC não instalado” *na* tela causada pelo defeito [CSCvc65418](#) que era resolved com o reparo de [CSCve44412](#).

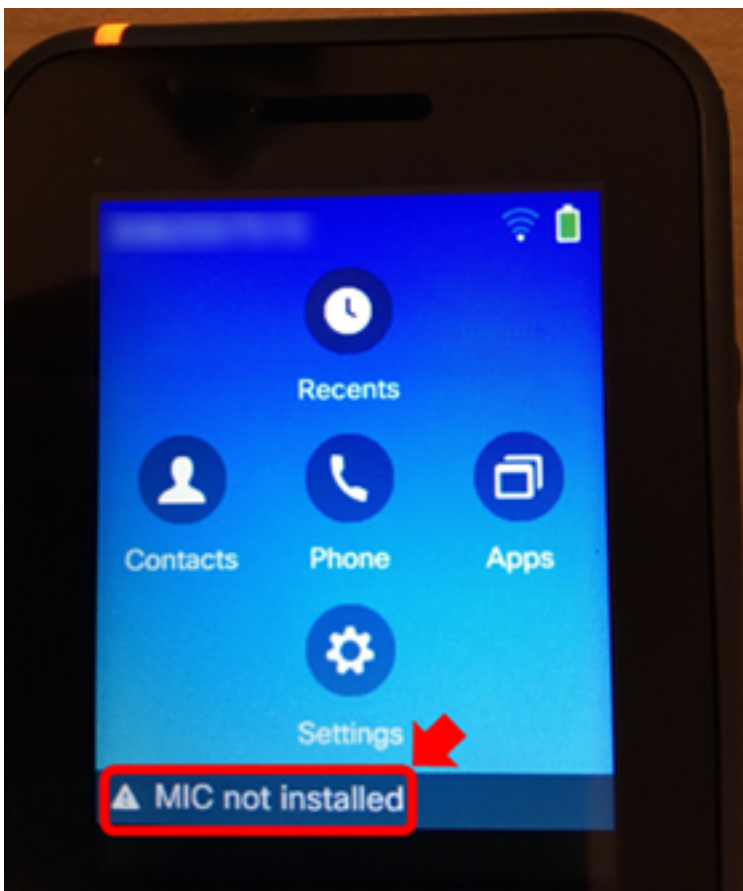
Verifique que o telefone indica “o Mensagem de Erro não instalado MIC” na tela segundo as indicações da imagem:

Se não exigido para a autenticação wireless, o MIC pode ser substituído com localmente - o certificado significativo (LSC) com o uso da função do proxy do Certificate Authority CUCM (CAPF) assim que do telefone opera-se normalmente. [Instale um LSC no telefone](#) uma vez que o Mensagem de Erro é confirmado e teste-o uma vez mais. **Assegure pela corda nula** ou pelo **string de autenticação** é selecionado para o modo de autenticação para que o LSC seja instalado com sucesso apesar do fato de que o MIC não está atual.

Promova todo o Cisco 8821 telefones a 11.0(3)SR3.2 ou mais altamente o mais cedo possível, porque a edição foi fixada desta versão avante. Para os dispositivos que têm indicado já este Mensagem de Erro, uma elevação não recuperará o MIC. O código que contém o reparo para [CSCvc65418](#) (resolvido com o reparo de [CSCve44412](#)) impede o desaparecimento do MIC no primeiro lugar.
