Solucionar falhas de comunicação de LMP entre NCS1004 e NCS2006

Este documento descreve uma combinação específica de hardware e software que resulta em falha de comunicação para LMP, que não cria nem restaura circuitos WSON.

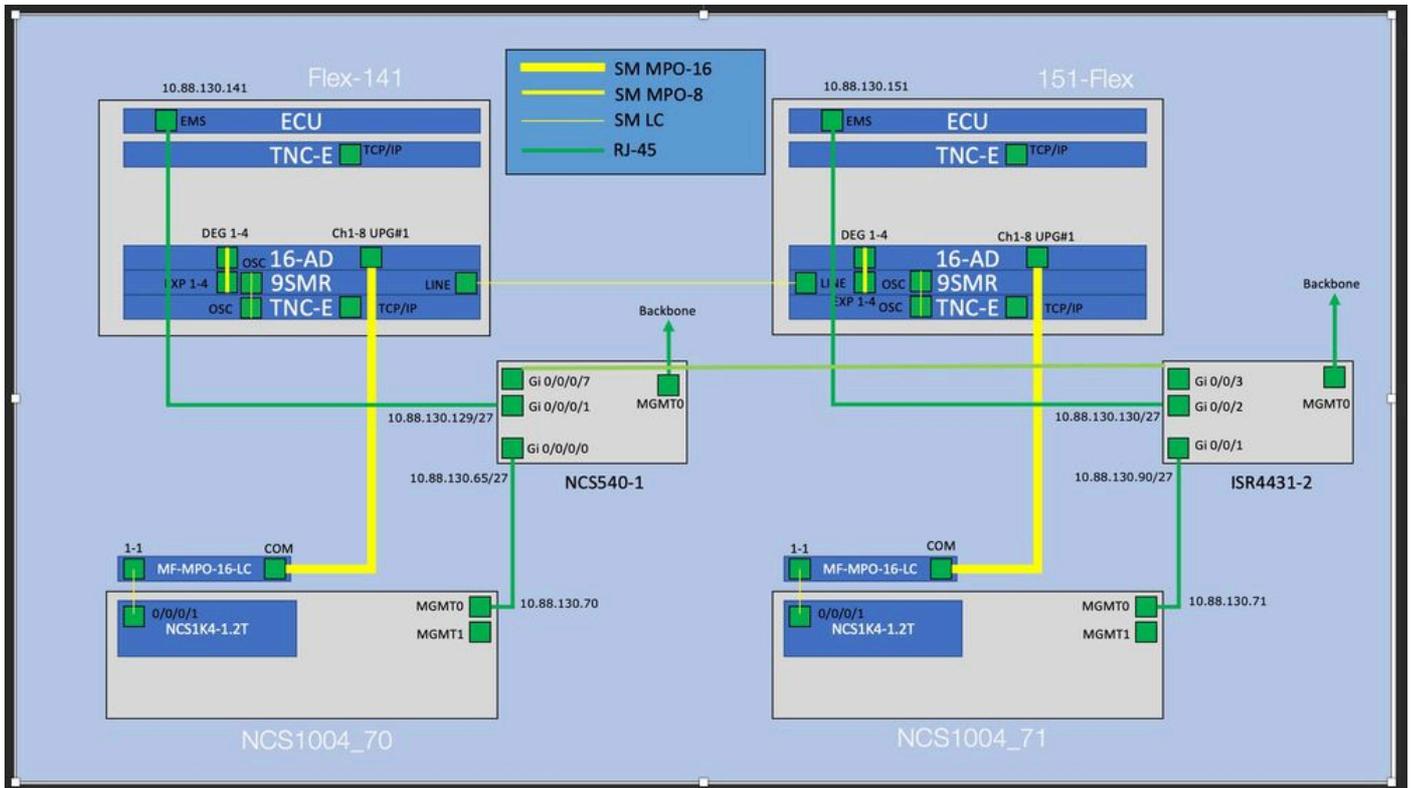
A figura mostra a topologia do laboratório para replicar o problema de campo
