Cisco TelePresence устранения неполадок проблемы коммутации камеры TX1310

Проблема: Позиционные ошибки микрофона

Решение: Новая процедура прокладки кабеля

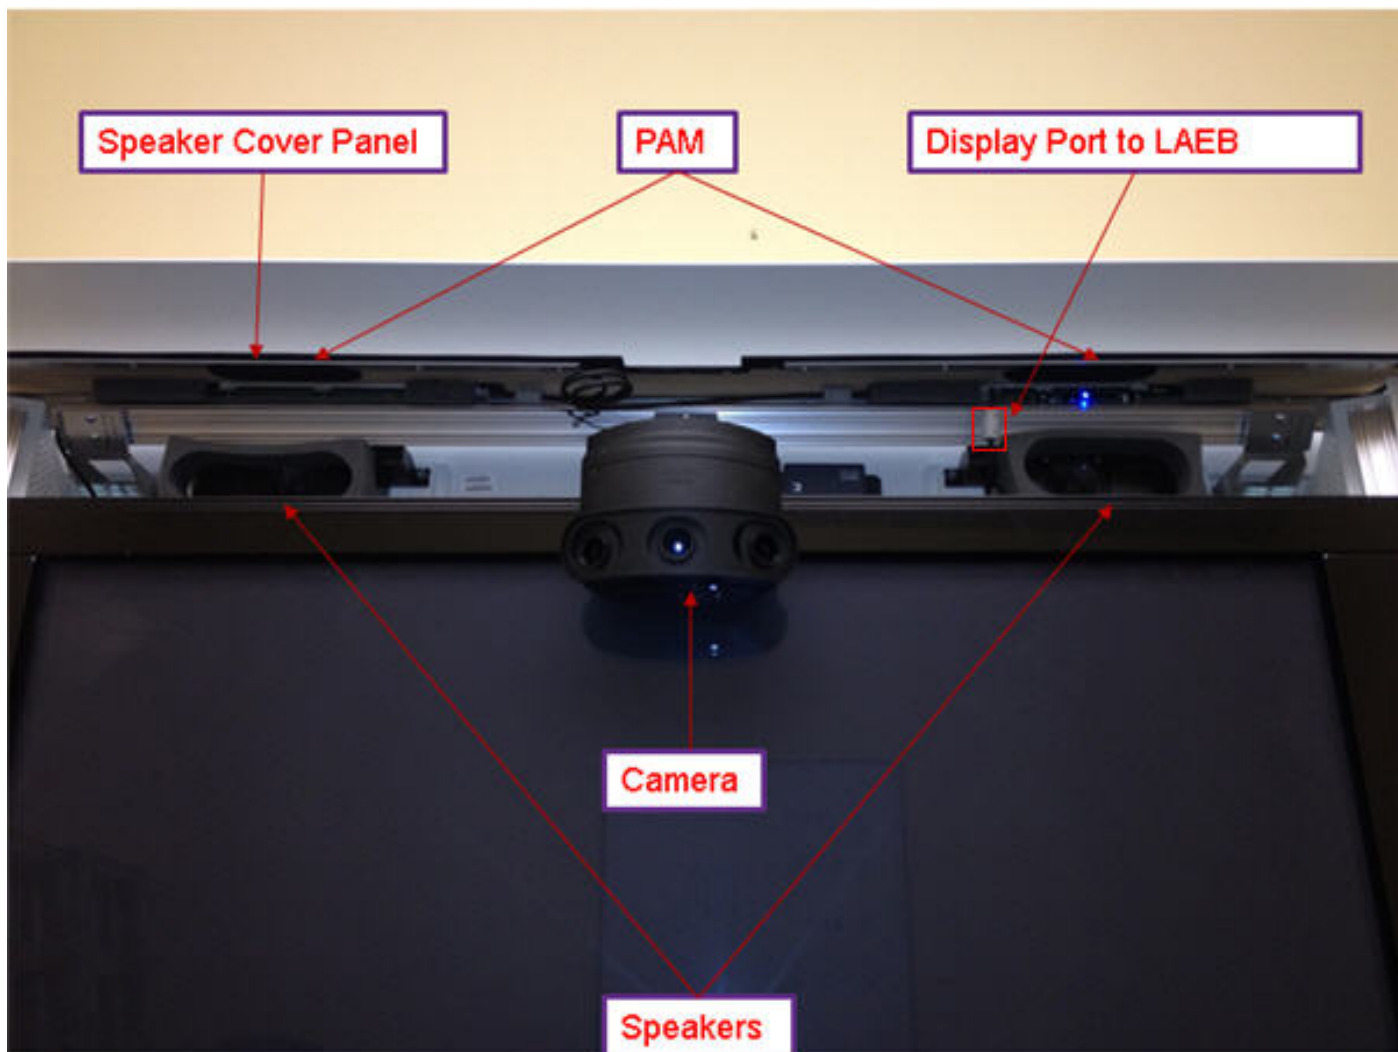
Определите блок массива микрофона наряду с кабелем DisplayPort, подключающим LAEB и PAM, который выполняется позади показа.
