Сбой инвентаризации на ONS 15305 - установка модуля AC 230V

Этот документ описывает одну из причин, почему Cisco ONS 15305 может генерировать сообщение об ошибках **сбоя материально-технических ресурсов** и предоставляет решение.

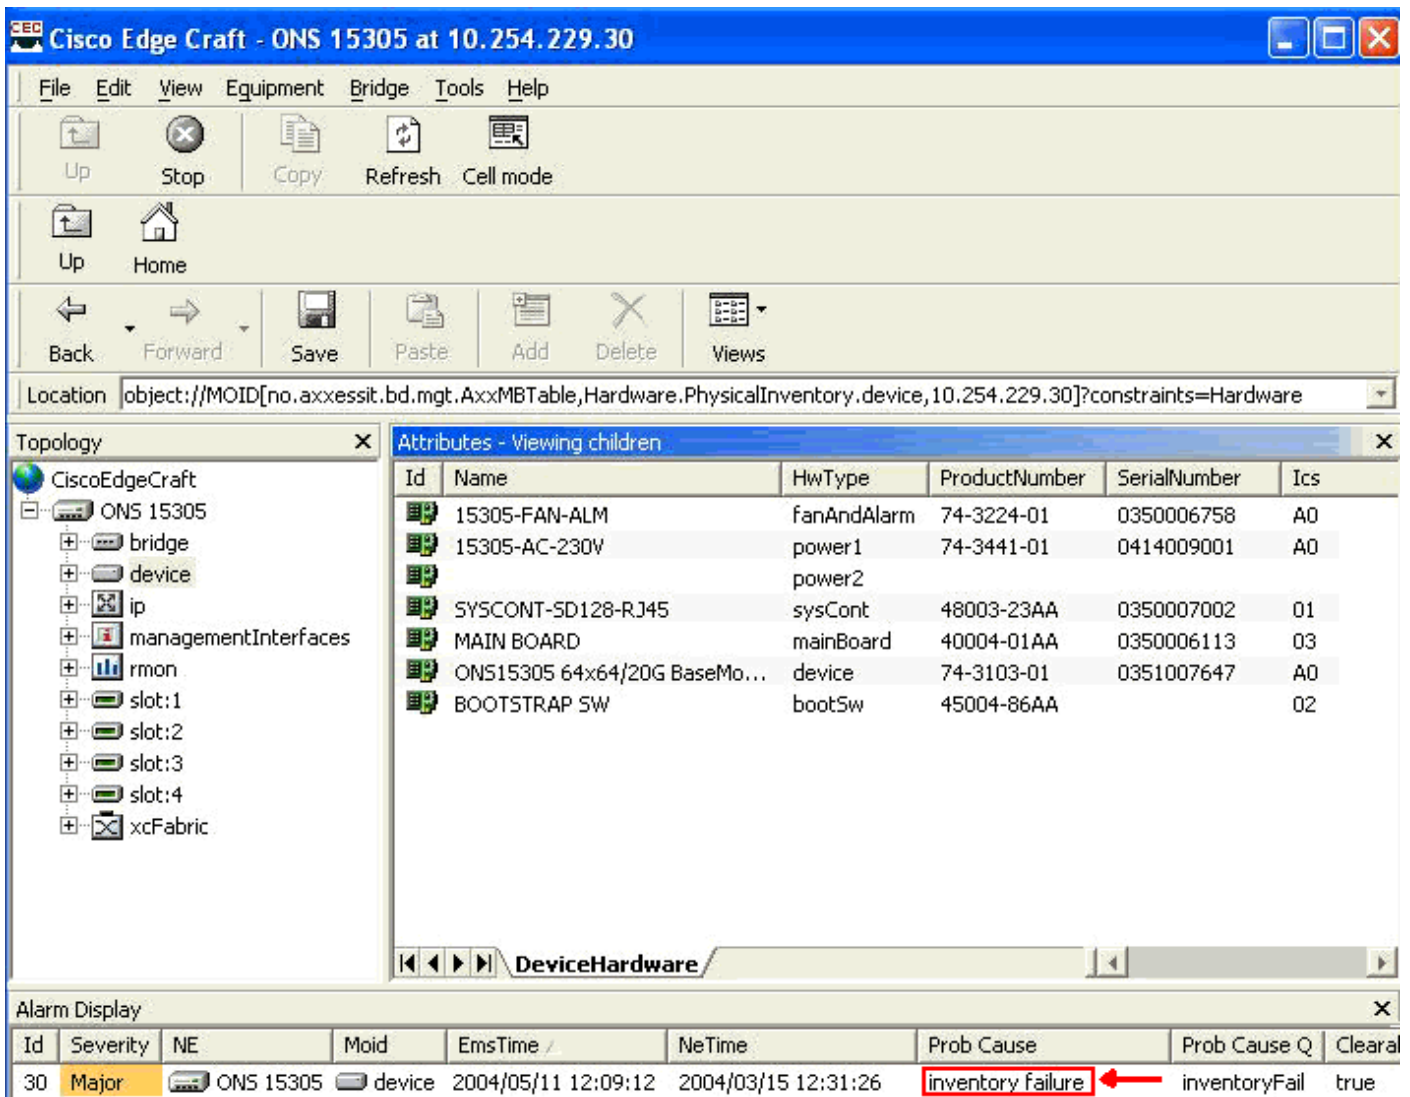
Рисунок 1 – сообщение об ошибках сбоя материально-технических ресурсов

После установки модуля питания 230 В AC на Cisco ONS 15305, который выполняет программное обеспечение Release 1.0.0, сообщение об ошибках **сбоя материально-технических ресурсов** появляется (см. [рисунок 1](#)). Даже если вы обновляете к Выпуску ПО 1.1.0, проблема сохраняется. Сообщение об ошибках все еще появляется.

Примечание: Выпуск 1.1.x и более поздняя поддержка модуль питания 230 В AC.

Выпуск 1.1.0 ONS 15305 загрузки после установки 230-вольтового модуля. Выпуск 1.1.0 содержит файлы программного обеспечения управления системой, которые заканчиваются .bin. Выпуск 1.1.0 также содержит файл сетевой версии, который заканчивается .def (см. [рисунок 2](#)).

Для успешного обновления от Выпуска 1.0.0 до 1.1.0, необходимо загрузить оба типа файла к Граничному программному средству Ремесла Cisco от сервера TFTP с помощью процедуры в этом документе. Комментарии к выпуску для Выпуска 1.1.0 также выделяют эту процедуру.

1. Загрузите (45004-77xx_PM_EDnn.bin) программное обеспечение System Controller.
2. Коммутируйте банк и перезагрузку.
3. Загрузите полную сеть (55004-01xx_PM_EDnn.def) Выпуск.
4. Коммутируйте банк и перезагрузку.
