# 排除故障生成2头等基础设施设备FlexFlash故障

本文描述遇到与某些新思科生成2头等基础设施设备单元的问题并且为问题提供应急方案为了避免需要对于回归商品授权(RMA)。

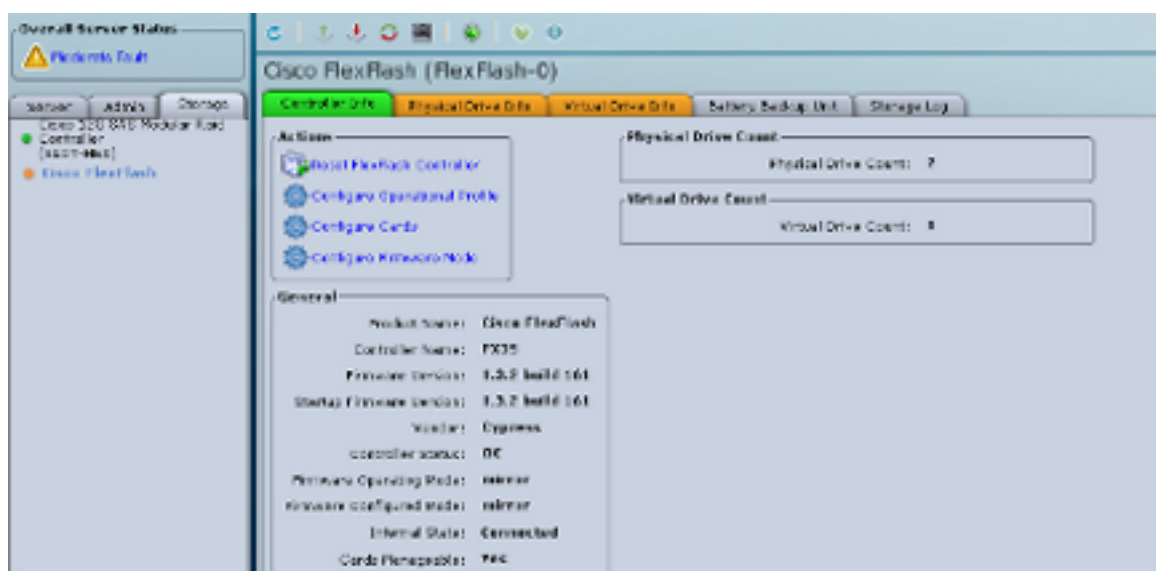
此问题介入两个内置闪存单词，呼叫思科*FlexFlash*，在某些配置方面使用为了保持小镜像(少于32 GB)启动的。FlexFlash彼此被反映的典型地撰写两张32-GB闪存卡。如果被变得的两个非反映，一个一般故障在单元生成：

注意：此问题当前跟踪与Cisco Bug ID [CSCuv50800](#)。

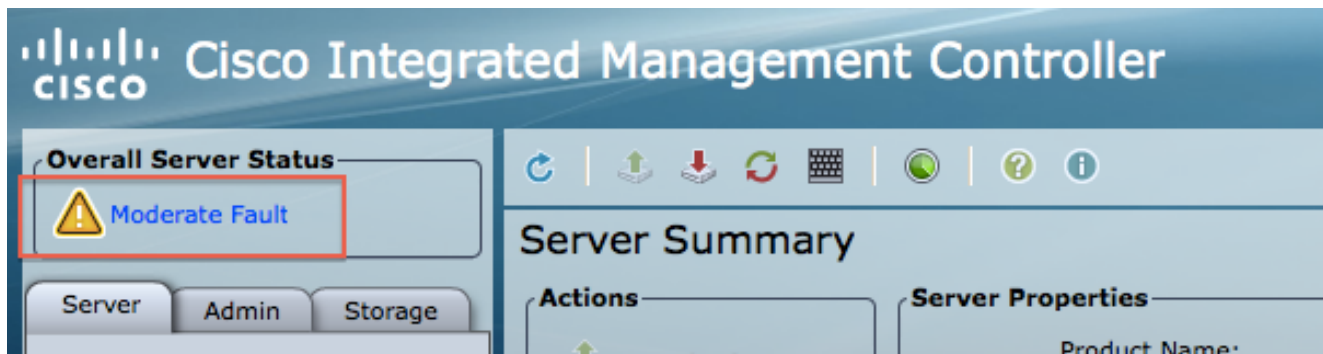
1. 访问CIMC并且检查在CIMC的**整体服务器状态**：

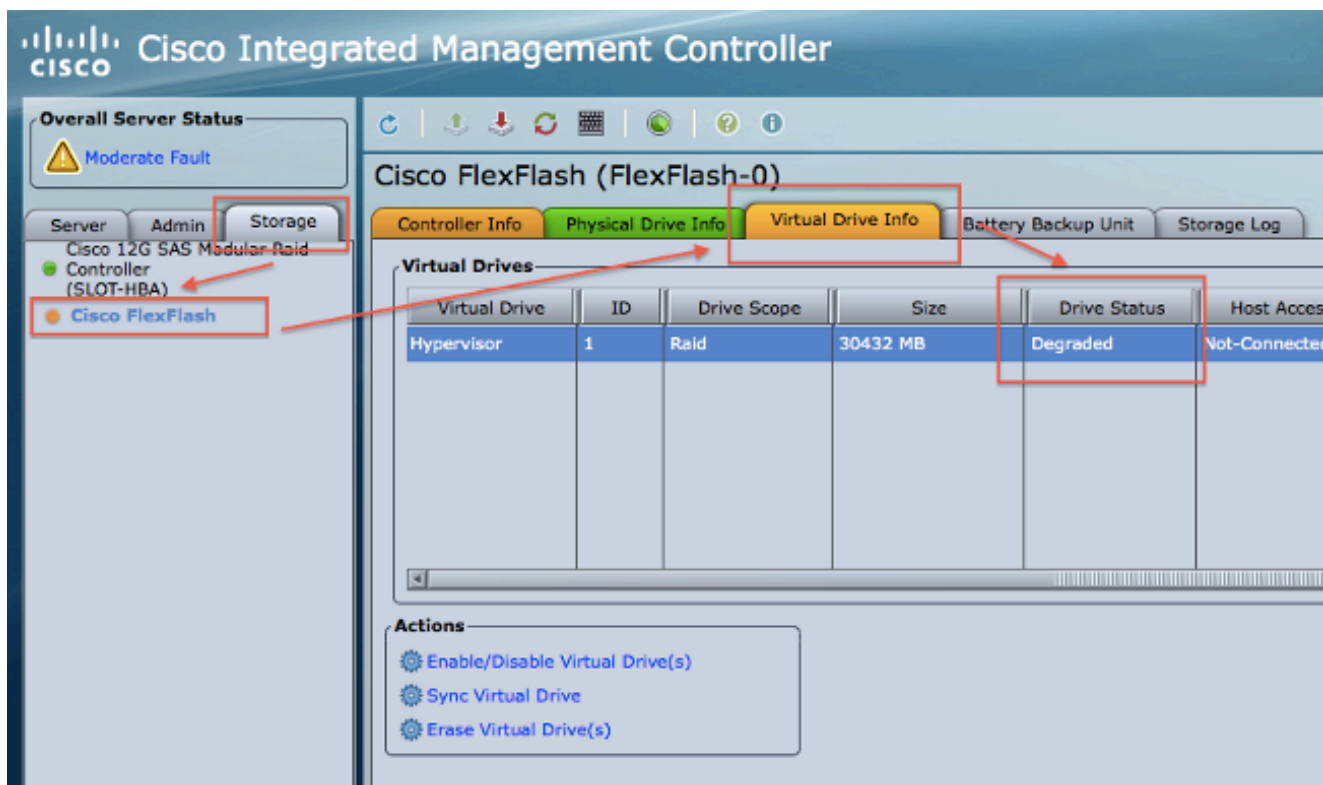
2. 导航对**存储设备>思科FlexFlash >虚拟驱动器资讯台**并且验证**虚拟驱动器状态**：

在这种情况下，状态显示降低。物理驱动也许也显示不健康：

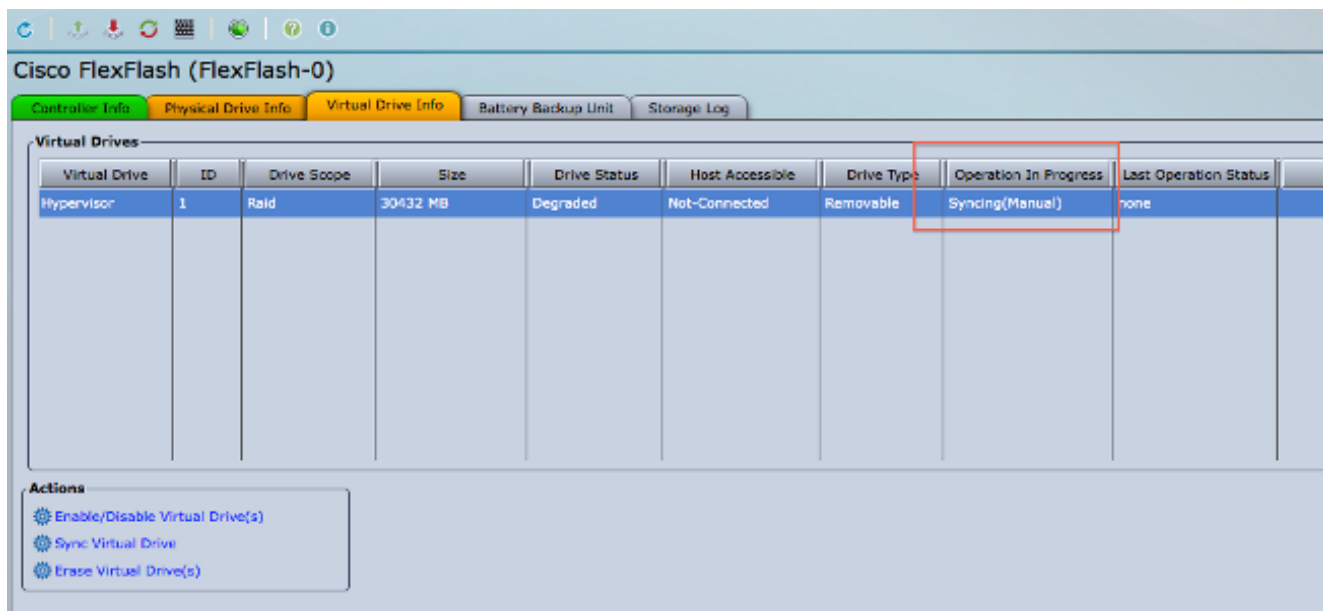
8. 检查进展中的操作的情况：

在这种情况下，进度显示Syncing(Manual)。在一些时间以后(两个小时)，同步操作完成和变得的所有状态指示绿色：
