解决分段问题:影响使用Azure的c9800无线控制器

本文档介绍Azure平台的一个已知问题,该问题导致由于处理无序分段错误而导致数据包丢失。

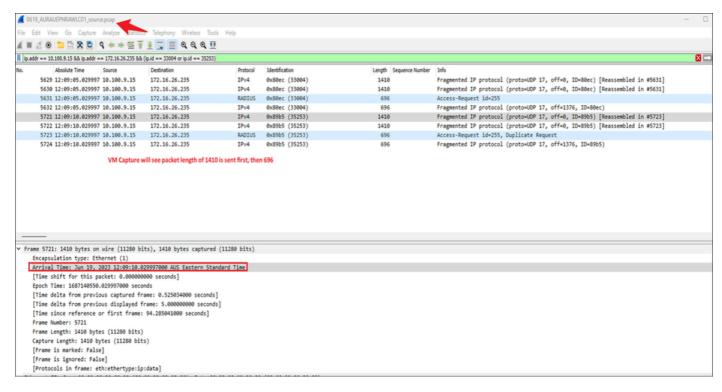
WLC上的分段数据包序列

Azure团队在Azure内的物理主机上执行了捕获。在Azure主机内的vSwitch上捕获的数据表明UDP数据包的到达顺序混乱。由于这些UDP分段的顺序不正确,Azure正在丢弃它们。以下是Azure端和无线控制器同时捕获的访问请求ID = 255,其中明显存在数据包顺序混乱的问题: 无线控制器上的封装数据包捕获(EPC)显示分段数据包从无线控制器离开的顺序。

- 通过无线控制器的封装数据包捕获(EPC),我们观察到数据包按正确顺序发送。然后,接收主机有责任正确重组它们,并继续处理,在这种情况下,Azure端不会发生此情况。
- 要解决顺序混乱的UDP数据包问题enable-udp-fragment-reordering,需要在Azure上激活该选项。
- 您必须联系Azure支持团队以获取有关此问题的帮助。Microsoft已承认此问题。

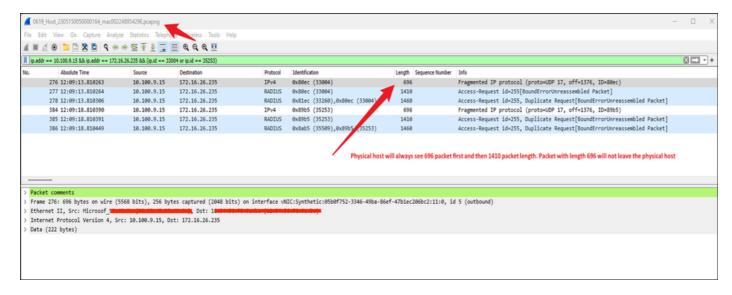
Azure End上的捕获

在物理主机上,数据包的到达顺序不正确

由于数据包的到达顺序错误,并且物理节点被编程为拒绝任何无序帧,因此数据包会立即被丢弃。这种中断会导致身份验证过程失败,使客户端无法继续身份验证阶段。
