CSCvb66655:無法為RV134W上的xDSL WAN新增資料包傳輸模式(PTM)條目

摘要

嘗試在RV134W路由器上新增DSL WAN連線時，沒有新增資料包傳輸模式(PTM)的選項。

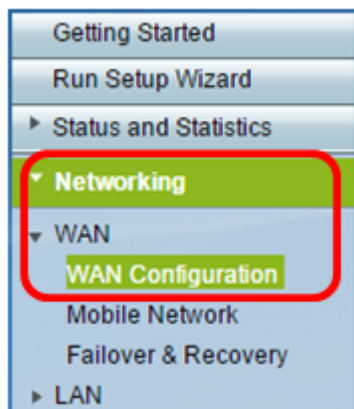
步驟1.登入到基於Web的實用程式，然後選擇**Networking > WAN > WAN Configuration**。

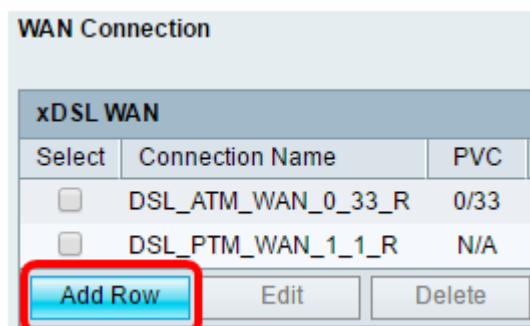
步驟2.在WAN連線區域的xDSL WAN表下，按一下**Add Row**按鈕。

步驟3.在「DSL設定」區域下，傳輸模式設定為ATM。無法配置PTM。

此問題將在RV134W的下一韌體版本中修復。
