# ACI雙角色交換機和Intel VIC卡故障排除

## 簡介

本檔案介紹以應用程式為中心的基礎設施(ACI)網狀架構中使用雙角色交換器，以及Intel虛擬介面卡(VIC)的使用。

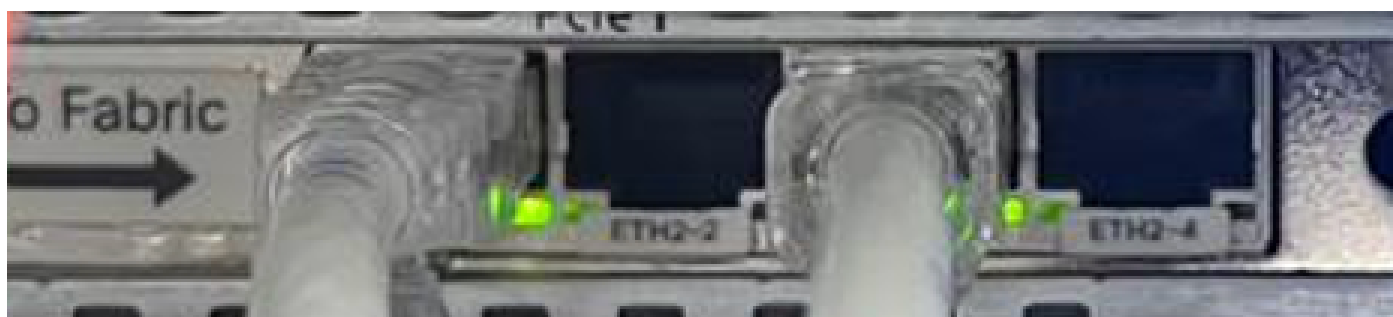
據報告，物理電纜連線是在APIC介面eth2-1和eth2-3上建立的，但在APIC GUI中，發現介面eth2-2和eth2-4已顯示。集群中的所有三個APIC都出現了類似行為。

Intel X710-T4四連線埠10GBase-T NIC，其連線埠編號方案從右邊的連線埠開始，往左邊的連線埠增加。

埠編號按以下方式從右到左分配：

| eth2-4 | eth2-3 | eth2-2 | eth2-1 |

根據此編號方案，APIC正在檢測正確的埠，並如預期在GUI上顯示埠。

- APIC-PCIE-IQ10GC或UCSC-PCIE-IQ10GC必須始終安裝在APIC M3/L3的PCIe插槽1中。
- APIC-PCIE-IQ10GC或UCSC-PCIE-IQ10GC可以使用任何埠或任何一對埠來連線到枝葉節點。
- APIC-PCIE-IQ10GC或UCSC-PCIE-IQ10GC的埠編號順序如下 | eth2-4 | eth2-3 | eth2-2 | eth2-1 | 且機箱上的編號無效。
- 從版本4.2(5)開始，UCSC-PCIE-IQ10GC Intel X710 Quad Port 10GBase-網路介面卡支援與Cisco ACI枝葉節點的10GBast-T連線。

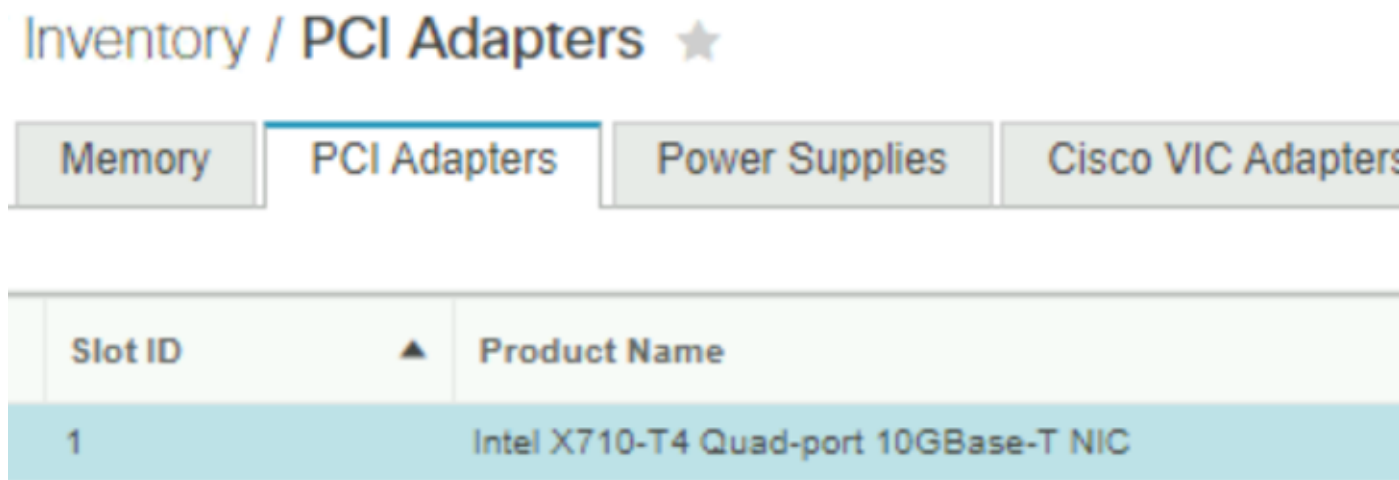
使用者使用的是Peripheral Component Interconnect Express (PCIe)插槽- APIC-PCIE-IQ10GC Intel X710四埠10GBase-T網路介面，而不是Cisco VIC卡。

在思科整合管理控制器(CIMC)中驗證，chassis > Inventory > PCI Adapters。

已確認CIMC中的NIC模式專用於所有三個CIMC，同時支援可信平台模組(TPM)狀態且擁有所有權。所有其他輸出看起來也正常。稍後，報告了一個軟體缺陷(思科漏洞ID [CSCwd21587](https://tools.cisco.com/security/center/content/CiscoSecurityAdvisory/CSCwd21587))以進一步排除該問題。
