# 分段疑難排解：影響使用Azure的c9800無線控制器

## 簡介

本文檔描述了Azure平台的一個已知問題，該問題導致由於處理亂序片段錯誤而導致資料包丟失。

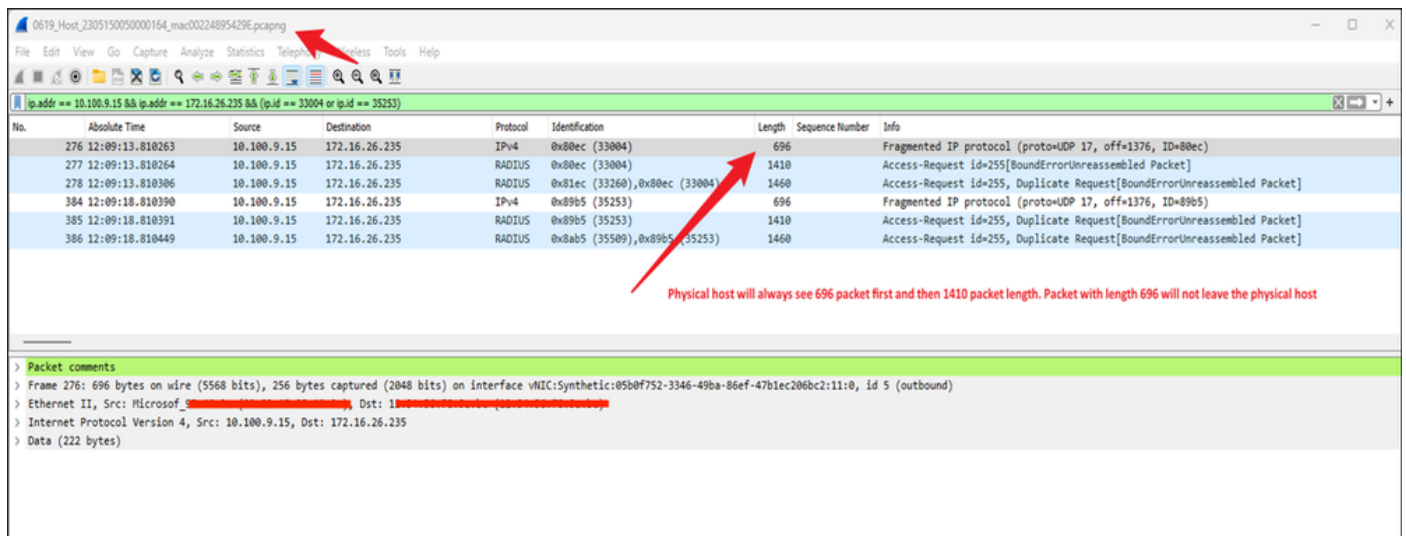
Azure End上的捕獲

在實體主機上，封包到達的順序不正確

Physical host will always see 696 packet first and then 1410 packet length. Packet with length 696 will not leave the physical host

由於資料包以錯誤的順序到達，並且物理節點被程式設計為拒絕任何亂序幀，因此資料包會被立即丟棄。這種中斷會導致身份驗證過程失敗，使客戶端無法進入身份驗證階段。

- 從無線控制器的封裝封包擷取(EPC)中，我們觀察到封包是以正確的順序傳送的。然後，接收主機便有責任正確重組這些請求並繼續處理，在這種情況下，Azure端不會發生此類操作。
- 要解決UDP資料包順序錯誤的問題enable-udp-fragment-reordering，需要在Azure上啟用該選項。
- 您必須向Azure支援團隊尋求有關此問題的幫助。Microsoft已承認此問題。
