Este documento describe las posibles causas y su resolución cuando el login de escritorio falla debido a los problemas del Java Telephony API (JTAPI).

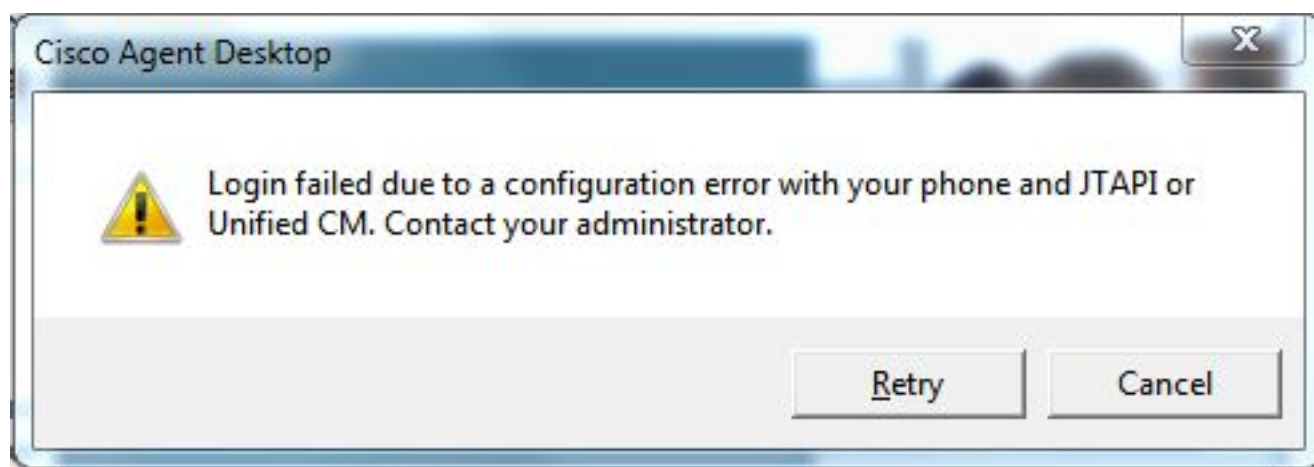
Mensaje de error en el CAD

Se consideran estos mensajes de error mientras que registran en el Cisco Agent Desktop (CAD) y la delicadeza, tal y como se muestra en de estas imágenes

Éstos son la mayoría de los errores comunes que se encuentran durante el login de escritorio en CAD/Finesse y hay razones múltiples de esto.
