Este documento discute el error del bit de paridad del Módulo troncal de banda ancha (BTM) (P-bit) y proporciona los pasos para resolver problemas este mensaje de error.

La paridad del P-bit yerra

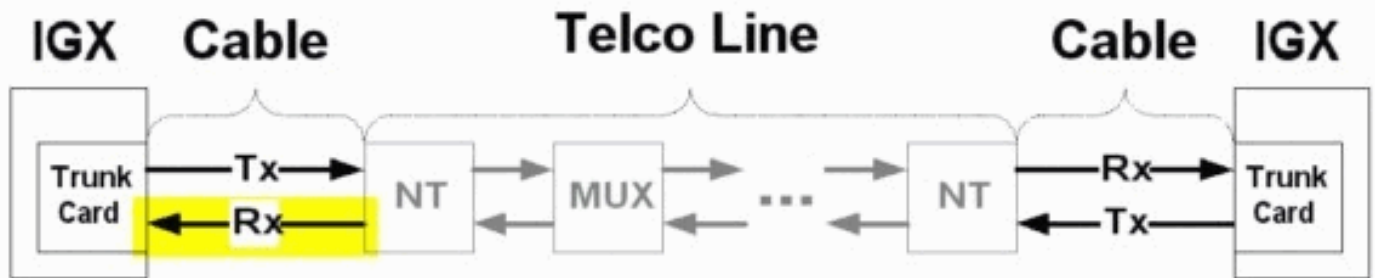
La paridad del P-bit yerra al revés indica que los errores de bit en servicio se han recibido durante la transmisión. Hay dos bits P que contienen la información de paridad en la trama del nivel 3 de señal digital (DS3). Los bits P están situados en la primera posición de bit en el bloque 1 de los subframes 3 y 4. La fuente calcula paridad DS3 sobre todos los bits de información DS3 después del primer X-bit en una trama DS3. La información de paridad computada se inserta en

La ubicación probable de los errores del equipo se resalta en el amarillo en este diagrama:

1. Publique el **comando dsptrks** de verificar que el trunk es activo. Si el número de tronco no se visualiza en la salida del **comando dsptrks**, después el trunk no es activo. Para activar un trunk, publique el **comando uptrk**.

2. Marque el cableado entre el BTM y la conexión en sentido ascendente del próximo dispositivo. Típicamente, la conexión en sentido ascendente del próximo dispositivo es la finalización de red local (NT). Deje el cableado local conectado con la tarjeta de interfaz BTM, pero quítelo de NT. Con el conector BNC apropiado, conecte el conector del transmitir (tx) con el conector de la recepción (rx) del cable abierto, para colocarlo de nuevo a la tarjeta de interfaz local BTM. Alternativamente, coloque NT local en el Metallic Loop hacia el módulo de tronco local del Customer Premises Equipment (CPE). En este ejemplo, el CPE es la tarjeta de interfaz de Cisco IGX BTM. Si el estado del tronco en la salida del **comando dsptrks** cambia al `clear-OK` y el **comando dsptrkerrs** muestra no más los errores graduales, después el cable y el módulo de tronco local están trabajando correctamente. Monitoree la salida del **comando dsptrkerrs** durante unos minutos antes de que usted proceda al paso

3. Coloque un cable de Loopback sobre los conectores en la tarjeta de interfaz del BTM, para marcar el hardware local. Si el estado del tronco en la salida del **comando `dsprks`** cambia al `clear-OK` y el **comando `dsprkerrs`** hecho salir muestra no más los errores graduales, después el BTM y la tarjeta de interfaz están trabajando correctamente. Espere por lo menos diez segundos más de largo que la configuración del temporizador en el **comando `cnftrkparm`** de verificar el cambio del estado del tronco. Substituya el cableado y verifique si el **comando `dsprkerrs`** hecho salir muestra no más los errores graduales.

4. Marque NT local. Si NT es la propiedad de Telco, pida la compañía telefónica para probarla. Si persiste el problema después de que usted realice los pasos de Troubleshooting, entre en contacto el Soporte técnico de Cisco Systems:
