Errores de paridad del P-bit BTM

Este documento discute el error del bit de paridad del Módulo troncal de banda ancha (BTM) (P-bit) y proporciona los pasos para resolver problemas este mensaje de error.

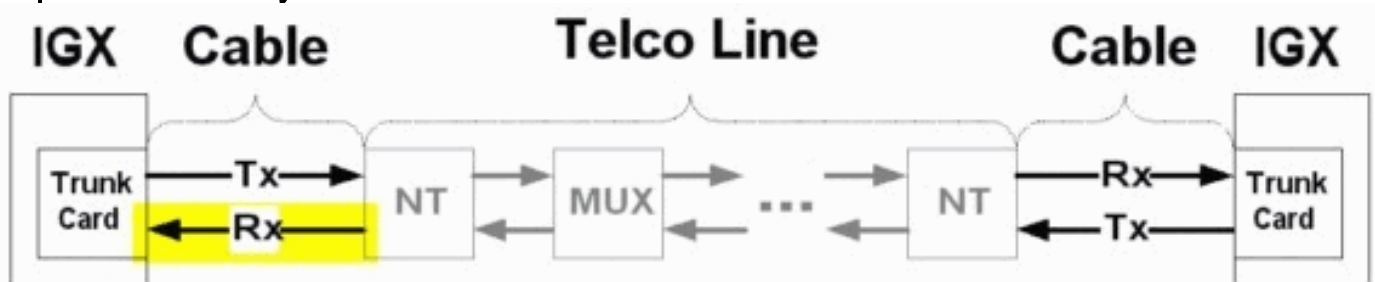
La paridad del P-bit yerra

La ubicación probable de los errores del equipo se resalta en el amarillo en este diagrama:
