## Introducción

Este documento describe un problema que se encuentra cuando un mensaje de error de **0.0.0.0 de la dirección IP duplicada** es recibido por los clientes que funcionan con las versiones de Microsoft Windows Vista y posterior. Los métodos que se utilizan para resolver y resolver problemas el problema también se describen.

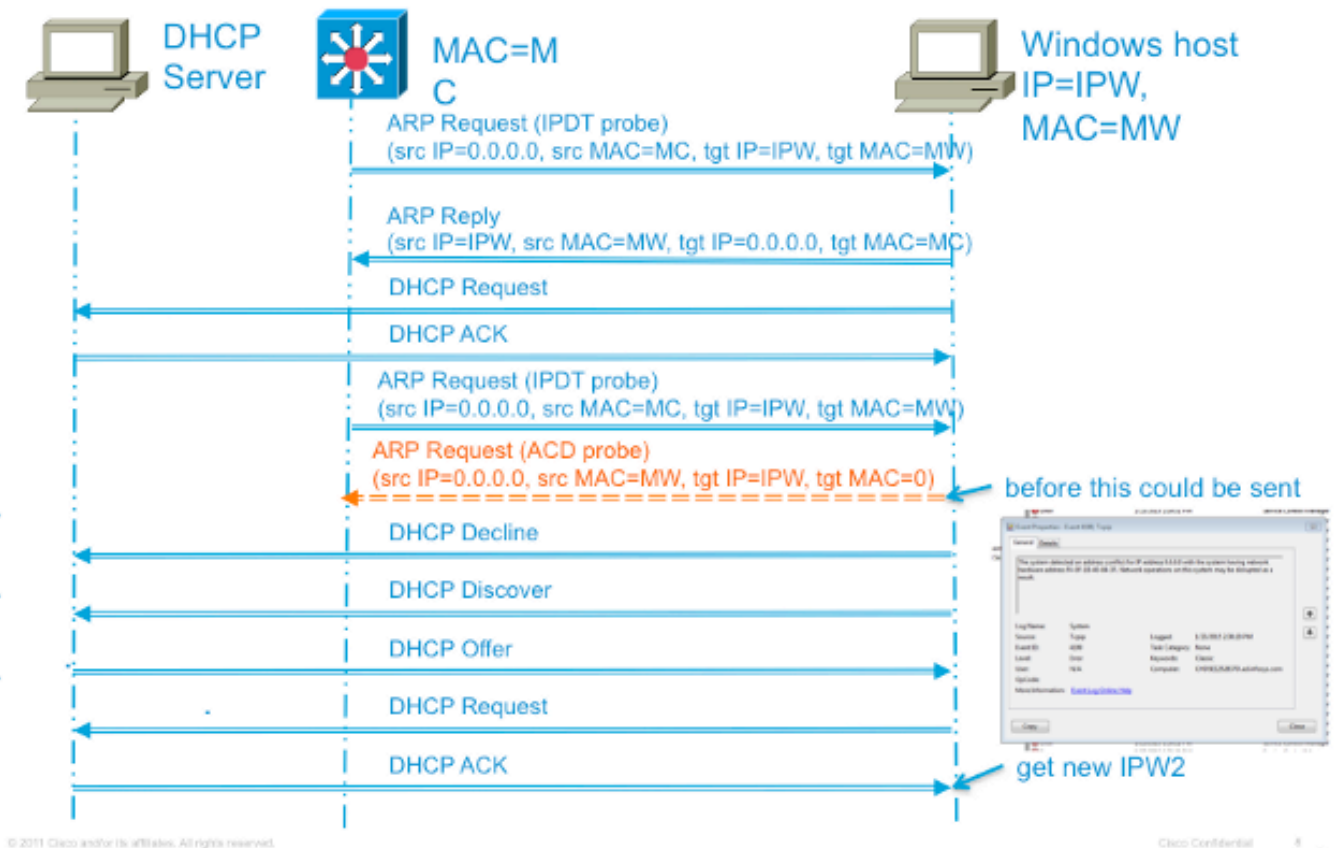
## Failing Sequence Packet Flow

Si el Switch envía una sonda ARP para el cliente mientras que Microsoft Windows PC es en su fase de la detección de la dirección duplicada, después Microsoft Windows detecta la sonda como dirección IP duplicada y presenta un mensaje que una dirección IP duplicada fue encontrada en la red para 0.0.0.0. El PC no obtiene un direccionamiento, y el usuario debe liberar

manualmente/renueva el direccionamiento, lo desconecta y vuelve a conectar a la red, o reinicia el PC para tener el acceso a la red.

Aquí está un ejemplo de la secuencia fallada del paquete:

- La mayoría del método eficaz que se utiliza para prevenir este problema es configurar el Switch de modo que envíe un NON-RFC la sonda obediente ARP a la fuente la sonda de la interfaz virtual del Switch (SVI) en el VLA N donde reside el PC. Si un SVI se configura para el VLA N y cualquiera de los dos comandos que siguen se utilizan, después la dirección IP del remitente en las sondas IPDT nunca será 0.0.0.0. Así, es cierto que no ocurrirá el error de dirección IP duplicada.

- La alternativa primaria NON-SVI que se utiliza para trabajar alrededor del problema es retrasar la sonda del Switch de modo que Microsoft Windows tenga tiempo para acabar la detección de la dirección IP duplicada. Esto es eficaz solamente en los puertos de acceso y los escenarios de la conexión. Ingrese este comando para retrasar la sonda:
